INFORME DE INSPECCIÓN TÉCNICA

INFORME N°. SNGRE-IASR-03-2020-049

ASUNTO: Inspección al sector de La Armenia, ubicado en el cantón Chunchi, provincia de
Chimborazo

FECHA: 30 de Diciembre de 2020.

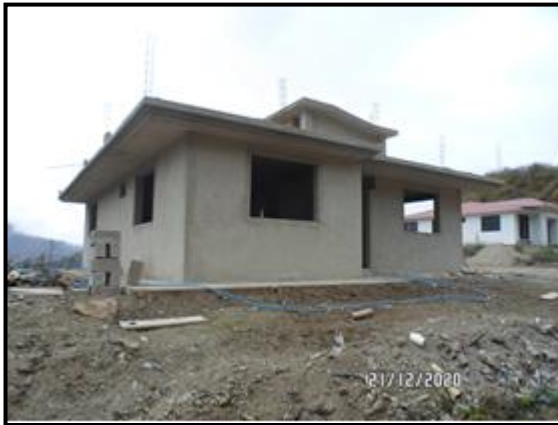
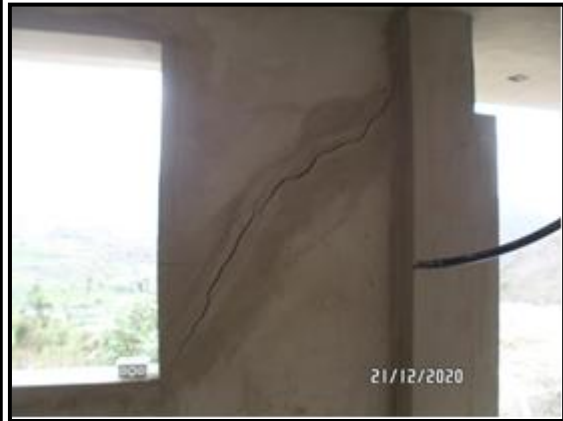
- De la inspección se puede determinar que existe un manejo inadecuado de las aguas superficiales y de escorrentía lo que afecta a la parte baja del Sector La Armenia con el apareamiento de grietas de tracción en el terreno y fisuras en las paredes de una edificación es decir se está asentando el suelo de la cimentación.

Imágenes 1 y 2: Afectaciones sobre una vivienda en la parte alta del deslizamiento.

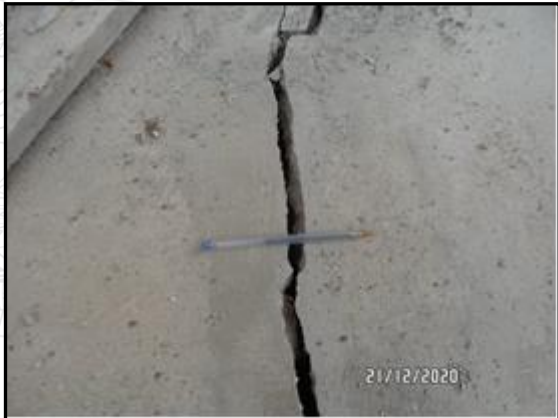
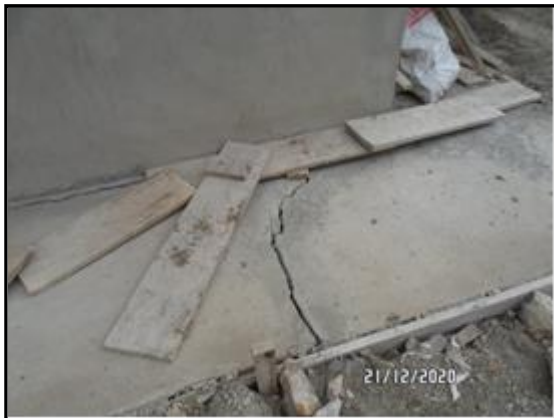
Imágenes 3 y 4: Afectaciones sobre una vivienda en la parte alta del deslizamiento.

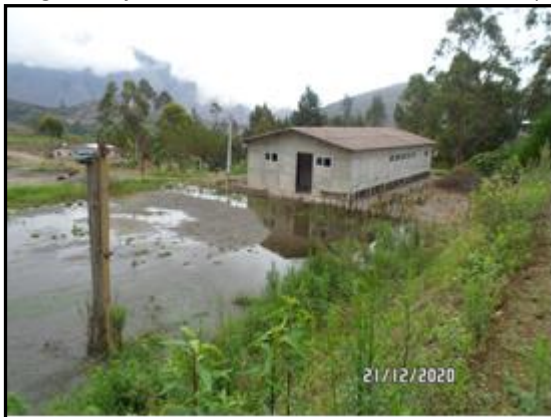
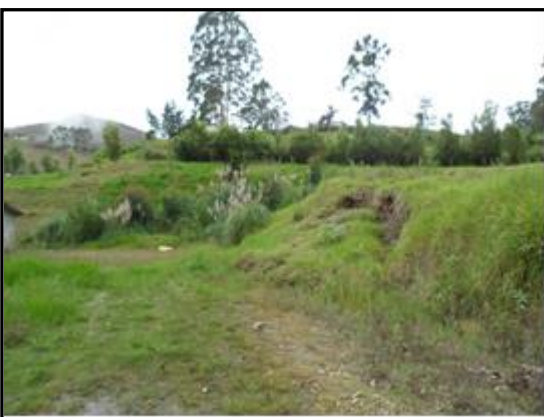
- En los canales de conducción de agua de regadío se evidencia filtraciones, así como en sectores se observó riego por aspersión sin ningún control y ubicados en laderas aledañas al sitio donde se aprecian las grietas o fisuras es el suelo.

Imágenes 5 y 6: Imágenes de los afloramientos de agua y afectaciones.

- Solicitar la intervención de la SENAGUA para la ejecución de control de las aguas de regadío así como de las concesiones en virtud de existir afloramientos de agua en la zona.
- Solicitar el apoyo del Gobierno Provincial de Chimborazo en lo referente al mantenimiento de la vialidad rural para que intervenga en el ámbito de sus competencias.
- Será necesario realizar un control estricto de las aguas que salen de las piscinas de tratamiento y evitar el uso en la agricultura.
- Será necesario que considere la aplicación de medidas de mitigación con carácter correctivo, para que se pueda reducir la vulnerabilidad, es decir que el riesgo determinado pueda ser bajo y evitar afectaciones a la comunidad aledaña, las obras de mitigación deben considerar los parámetros y normas de prevención de riesgos.

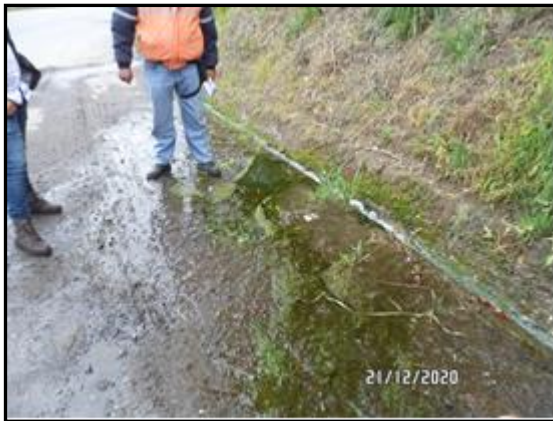
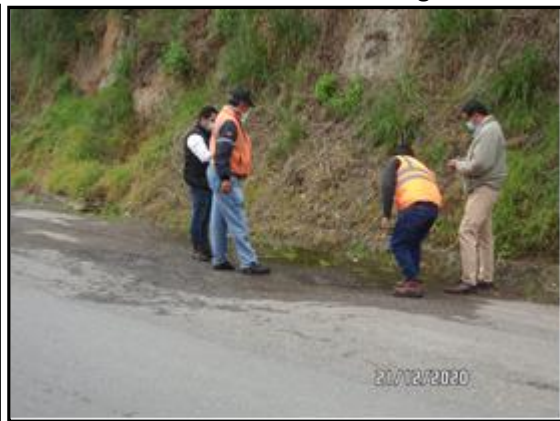
Imágenes 7 y 8: Imágenes de los afloramientos de agua en la vía.

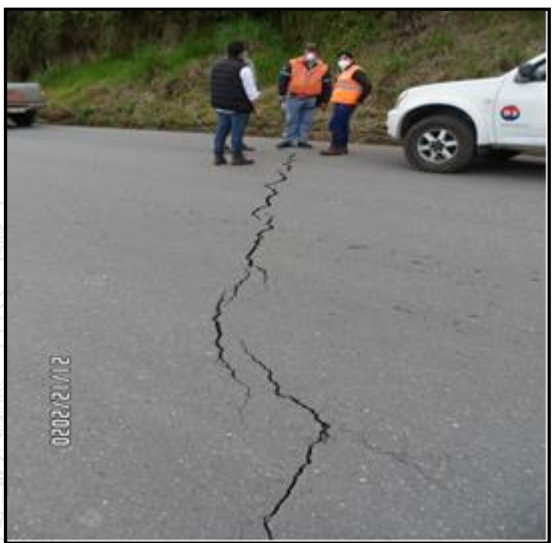
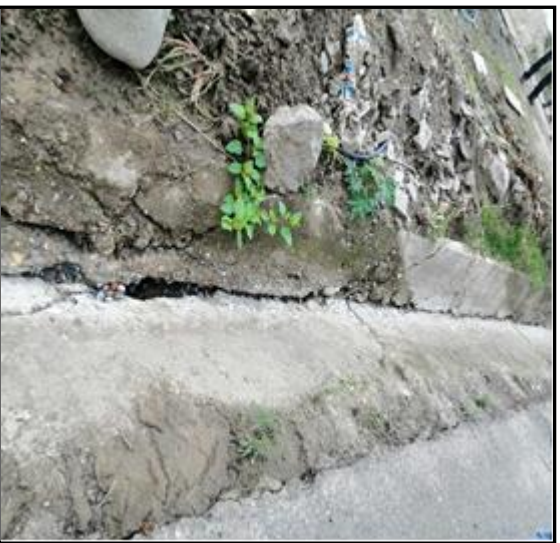
El deslizamiento al activarse está generando grietas de tracción en la parte media de la vía Gualtaxi-Capsol; entre la coordenadas 729688, 9747154 y 729483, 9747056 en dirección Sur-Oeste se puede apreciar una especie de canal de recogida de aguas superficiales que actúan como elemento detonante del desplazamiento es decir se tiene indicios del movimiento con afectaciones a una vivienda y a la infraestructura vial con un frente de desplazamiento de cerca de 600 m.

Imágenes 9 y 10: Imágenes de las afectaciones en la vía.

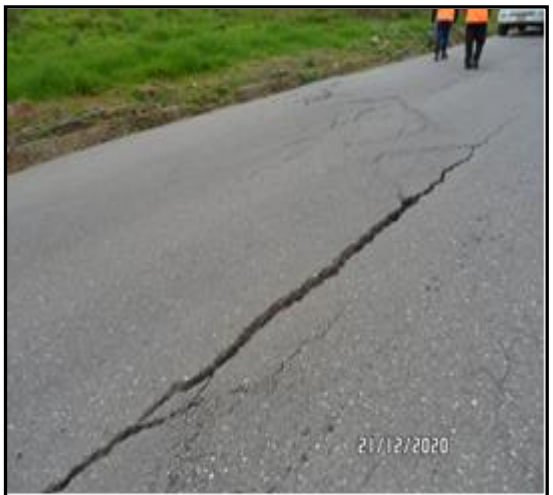
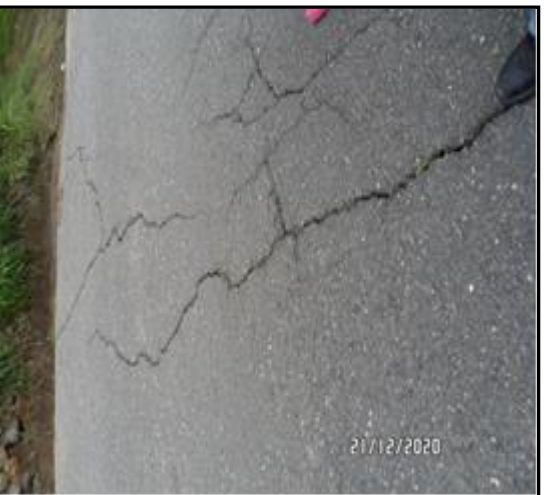
Imágenes 11 y 12: Imágenes de las afectaciones en la vía.

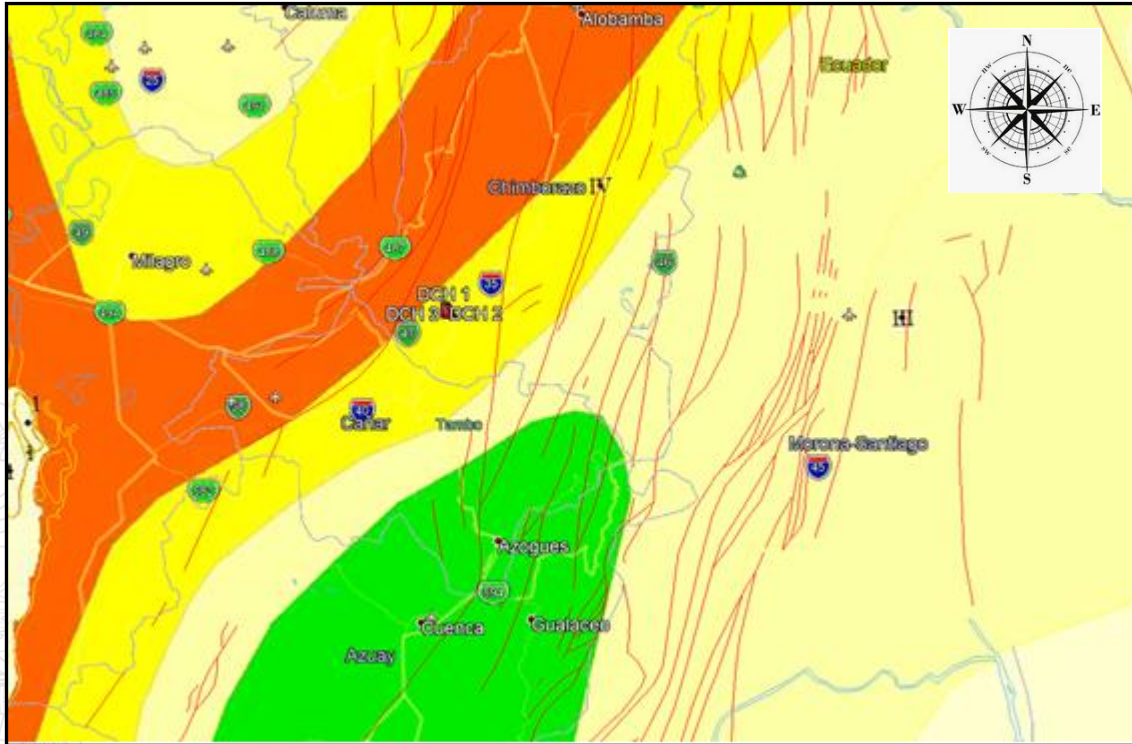
Anexos 2: Mapa Sísmico NEC 2015

Según el mapa de zonificación sísmica para propósitos de diseño utilizado en la Norma Ecuatoriana de Construcción (NEC), el sitio en estudio se encuentra en la zona sísmica V por su valor de aceleración máxima en roca de 0,35 g correspondiente a un periodo de retorno de 475 años; lo cual indica que el sitio se encuentra en una zona de alta amenaza sísmica (Anexo 2: Mapa Sísmico de la NEC 2015). La estabilidad de la zona está relacionada con procesos tectónicos erosivos.

Imagen 14: Ubicación del sitio en estudio parque El Rosario, en el mapa de zonas sísmicas determinadas en la Norma Ecuatoriana de la Construcción 2015.

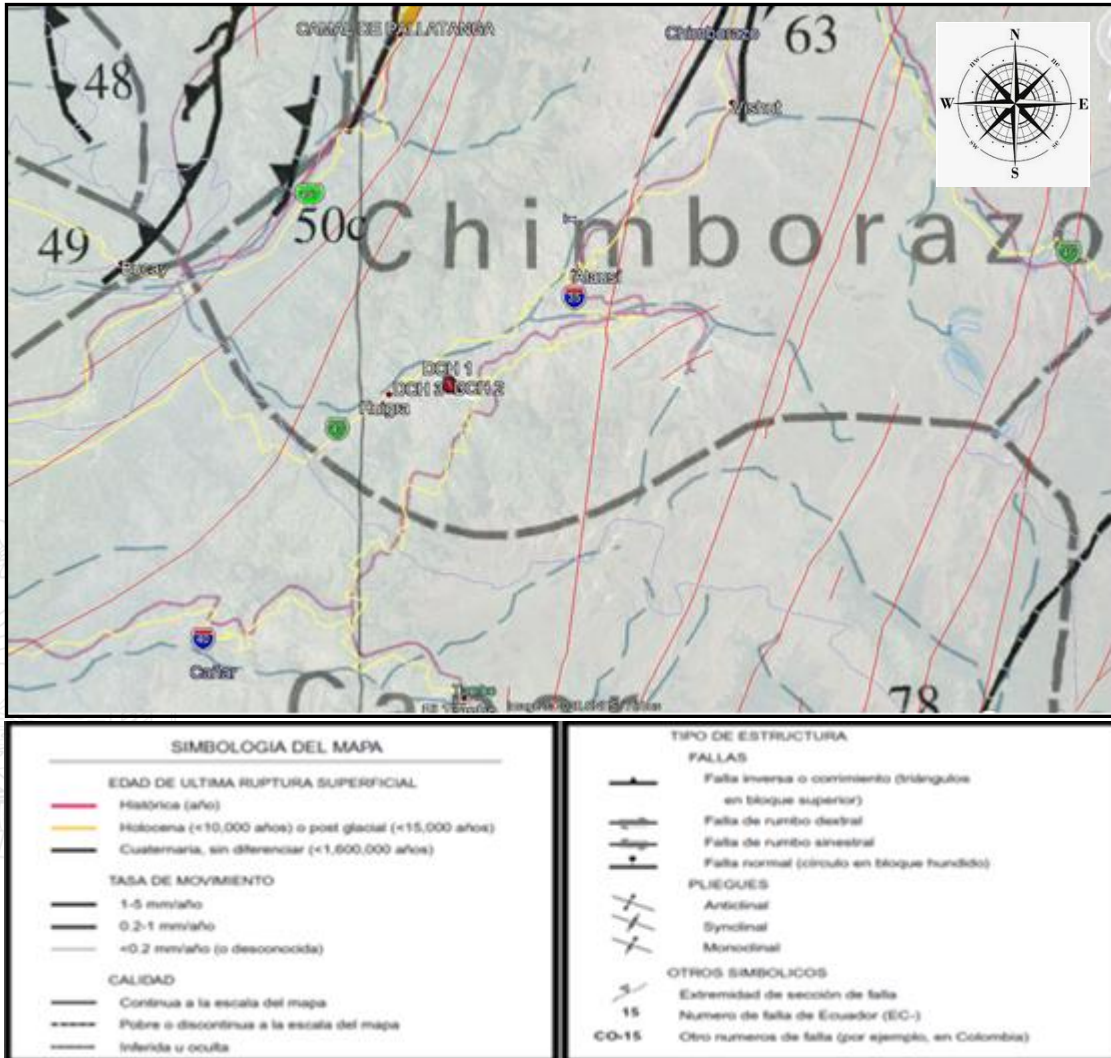
Anexo 3: Mapa de fallas Geológicas

EC-50 Pallatanga fault zone; EC-50c Southern section, presenta una tasa de movimiento anual probable <1 mm/año, y de tipo Dextral reverso.

Imagen 15: Localización del sitio en estudio en el mapa de Fallas Cuaternarias y Pliegues de Ecuador y sus Regiones Oceánicas Adyacentes, y su relación con las fallas activas y réplicas sísmicas. Fuente: IG-EPN, Mapa de Fallas Cuaternarias y Pliegues de Ecuador y sus Regiones Oceánicas Adyacentes 2003.

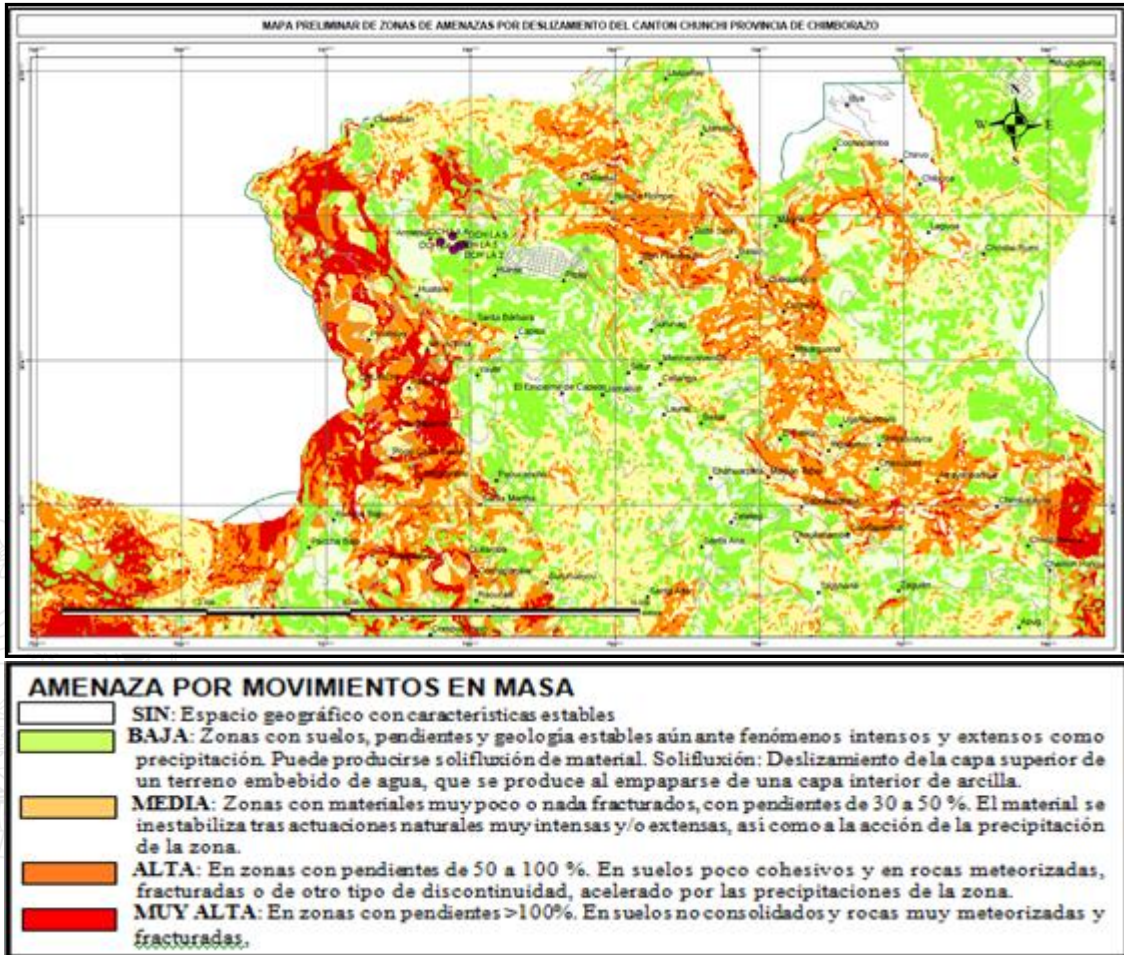
Anexo 4: Mapa de susceptibilidad a deslizamientos

- Al realizar el análisis del sitio se determina que está ubicado en zonas con niveles de amenaza por deslizamiento que van desde Baja – Media - Alta, a saber: **BAJA:** Zonas con suelos, pendientes y geología estables aún ante fenómenos intensos y extensos como precipitación. Puede producirse soliflucción de material. Soliflucción: Deslizamiento de la capa superior de un terreno embebido de agua, que se produce al empaparse de una capa interior de arcilla. **MEDIA:** Zonas con materiales muy poco o nada fracturados, con pendientes de 30 a 50 %. El material se inestabiliza tras actuaciones naturales muy intensas y/o extensas, así como a la acción de la precipitación de la zona. **ALTA:** En zonas con pendientes de 50 a 100 %. En suelos poco cohesivos y en rocas meteorizadas, fracturadas o de otro tipo de discontinuidad, acelerado por las precipitaciones de la zona.

Imagen 16: Localización del sitio en estudio en el mapa de Susceptibilidad por deslizamientos. Fuente: SGR 2014.

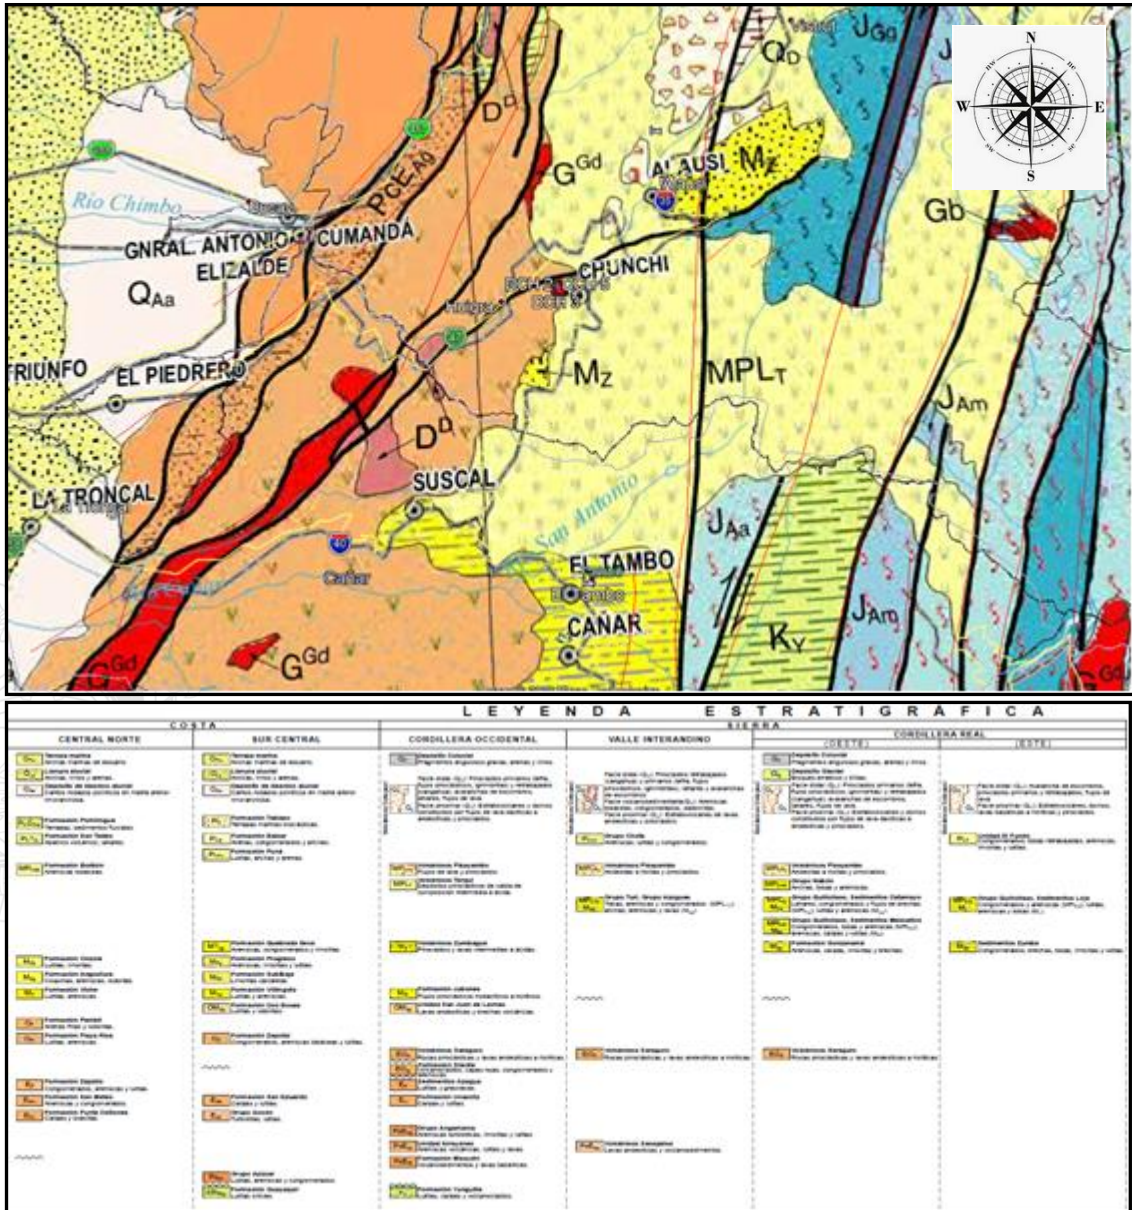
Anexo 5: Análisis Geológico

El sitio inspeccionado se ubica al sobre la Formación Volcánicos Saraguro, de la época Oligoceno, del periodo Paleógeno y la era Cenozoico; litológicamente se identifican rocas piroclásticas y lavas andesíticas a riolíticas; superficialmente se aprecian suelos tipo areno limosos, arcillosos que son aprovechados en la agricultura.

Imagen 17: Mapa Geológico de la Republica de Ecuador. INIGEMM-2017
