**INFORME DE INSPECCIÓN TÉCNICA**

**INFORME N°. SNGRE-IASR-03-2020-050**

**ASUNTO:** Inspección al sector Kullpa, ubicado en el cantón Chunchi, provincia de  
Chimborazo

**FECHA:** 30 de Diciembre de 2020.

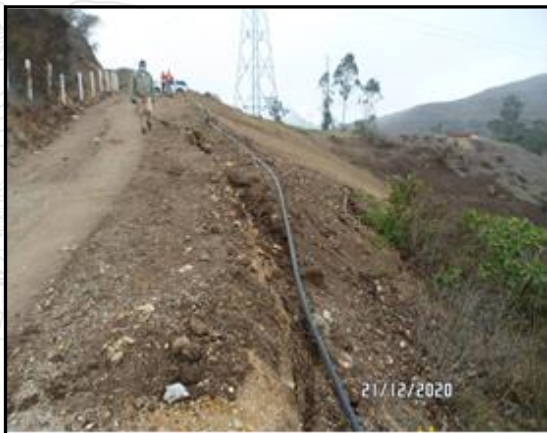
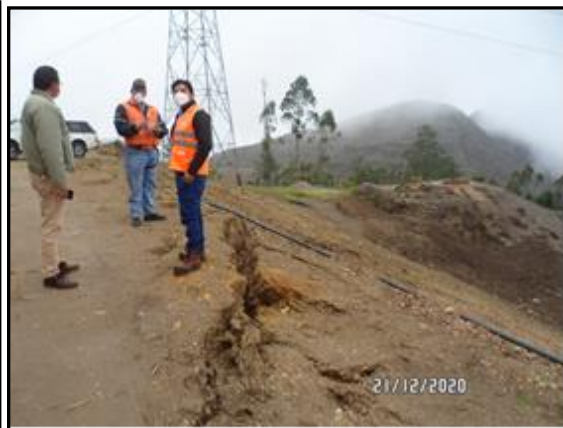
El deslizamiento al activarse está generando grietas de tracción en la parte media de la vía DE tercer orden; entre la coordenadas 730305, 9747933 y 730365, 9747999 en dirección Suroeste-Noreste se puede apreciar un escarpe de deslizamiento que tiene una longitud de 70 m de longitud por 4m de profundidad es decir la activación del deslizamiento empezó ya tiempo atrás además de observarse ubicadas mangueras de conducción de agua para consumo , a un costado de la vía, las aguas superficiales y de escorrentía actúan como elemento detonante del desplazamiento es decir se tiene indicios del movimiento con afectaciones a una vivienda y a la infraestructura eléctrica (sistema interconectado).

Imágenes 1 y 2: Afectaciones a la vía de tercer orden en la parte alta del deslizamiento.

- Se recomienda al GAD Municipal la implementación de infraestructura de protección para la vía de tercer orden o a su vez determinar un nuevo trazada de la misma debido a que la mesa de soporte está afectada.

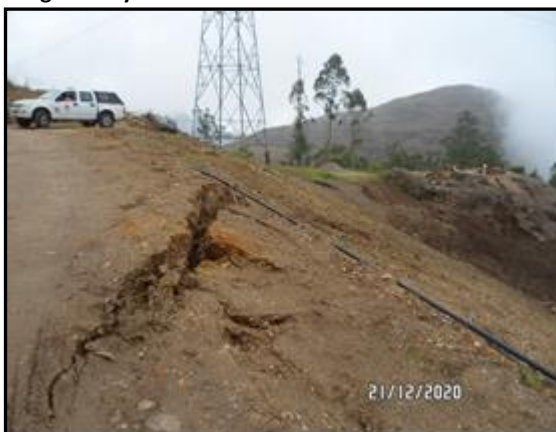
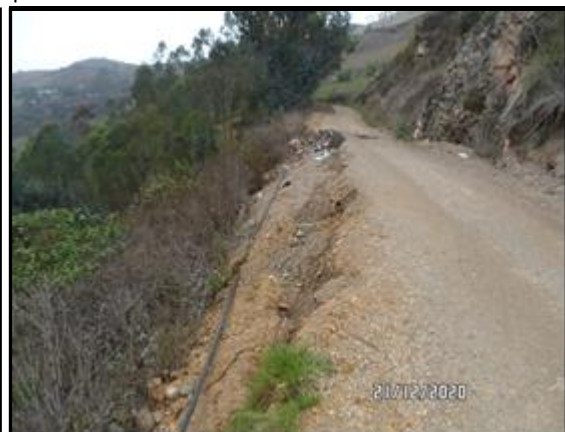
Imágenes 3 y 4: Afectaciones a la vía de tercer orden en la parte alta del deslizamiento.

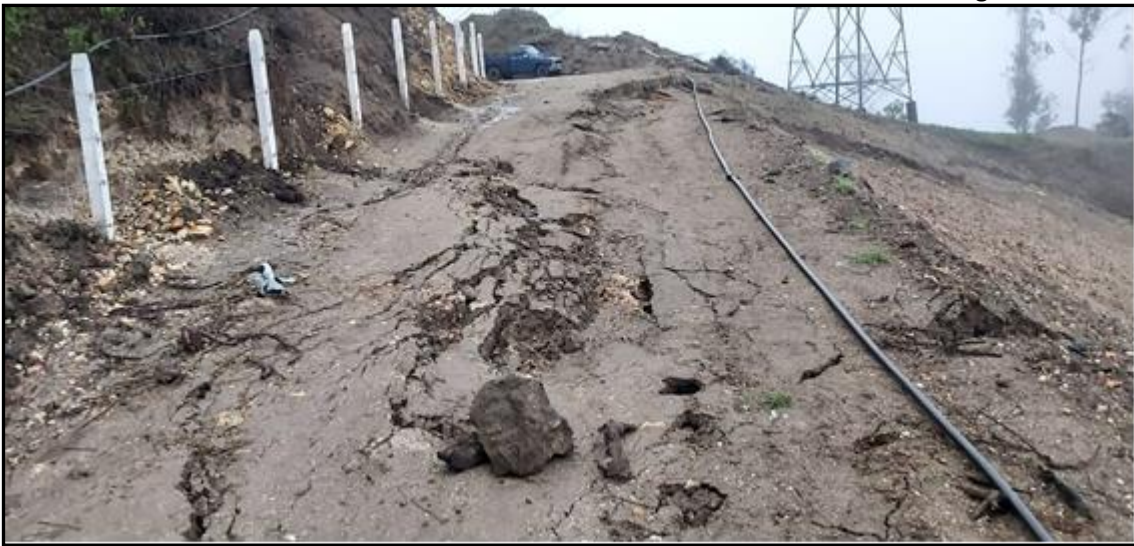
Imágenes 5 y 6: Afectaciones a la vía de tercer orden en la parte alta del deslizamiento.

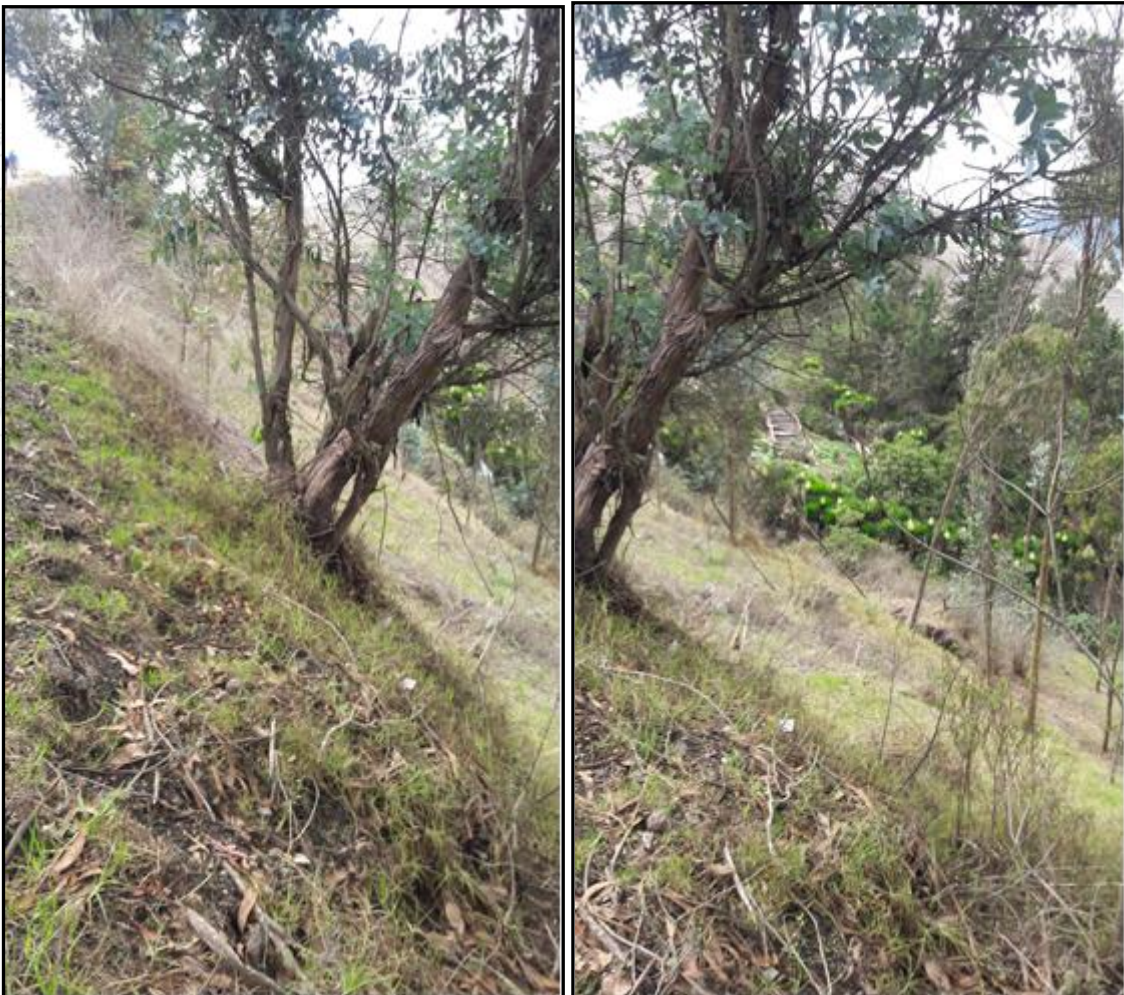
- Es necesario indicar que el deslizamiento se ha activado desde hace tiempo ya que se evidencian basculamientos de la vegetación así como un escarpe que tiene una longitud de 70 m de longitud por 4m de profundidad es decir la activación del deslizamiento empezó ya tiempo atrás.

Imágenes 7 y 8: Basculamiento de los arboles por el empuje de la masa de suelo.

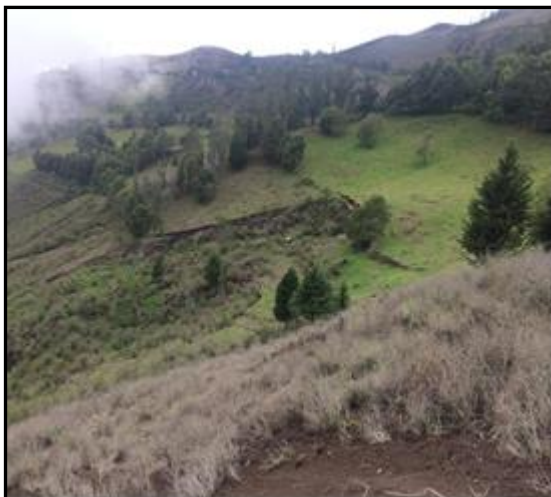
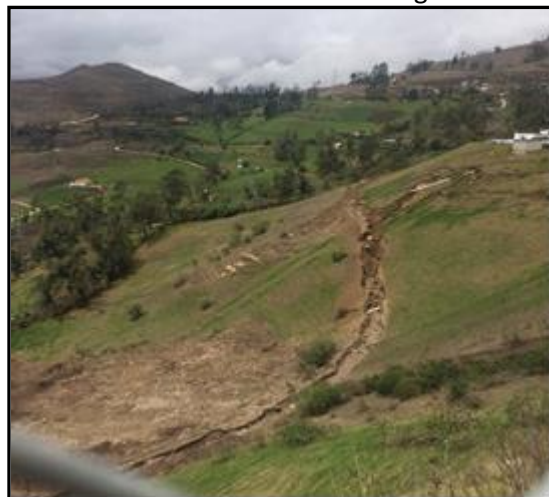
- Al momento de la inspección se aprecia la afectación a la vía de tercer orden que comunica a comunidades y sirve como vía de aproximación a la torre del Sistema Eléctrico Interconectado.

Imágenes 9 y 10: imágenes de las afectaciones en la vía.

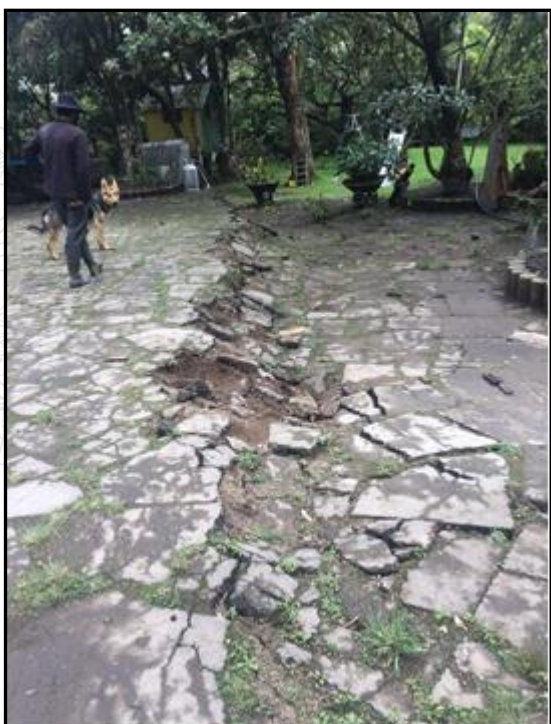
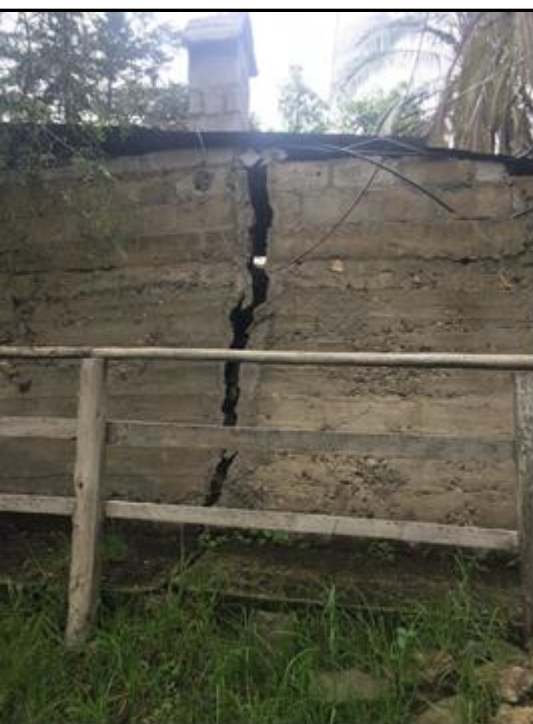
- De la inspección se puede determinar que existe un manejo inadecuado de las aguas superficiales y de escorrentía lo que afecta a la parte baja del Sector Kullpa con el apareamiento de grietas de tracción en el terreno así como fisuras en las paredes de una edificación ubicada en la parte baja del cuerpo del deslizamiento, es decir se está asentando el suelo de la cimentación, además se evidencia la circulación de aguas en la masa de suelo.

Imágenes 11 y 12: Imágenes de las afectaciones en la vivienda.

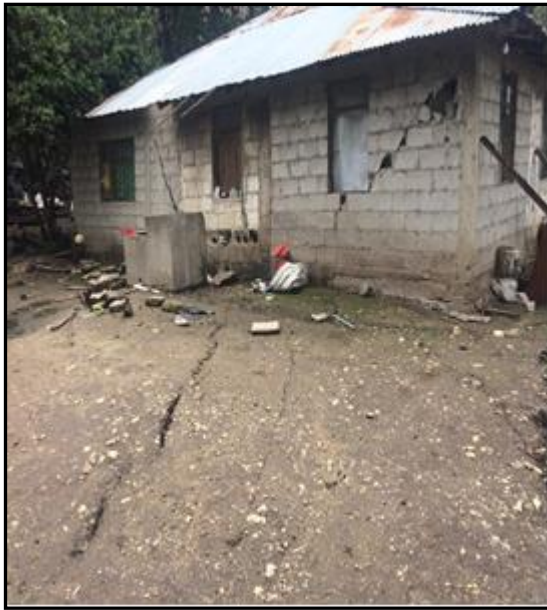
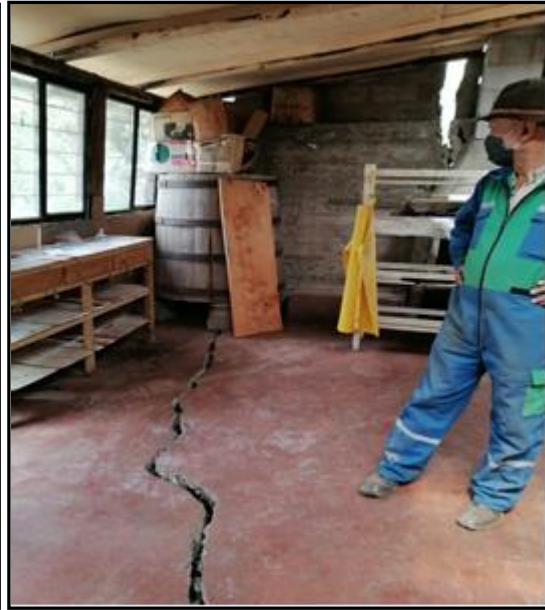
Imágenes 11 y 12: Imágenes de las afectaciones en la vivienda.

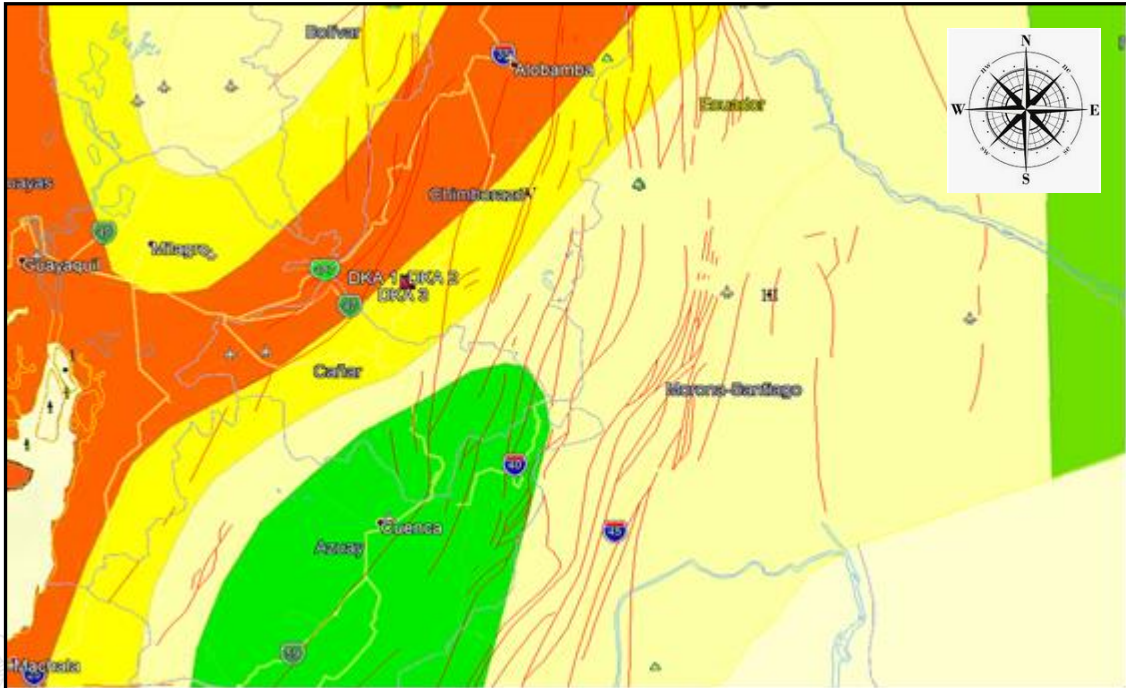
**Anexos 2:** Mapa Sísmico NEC 2015

Según el mapa de zonificación sísmica para propósitos de diseño utilizado en la Norma Ecuatoriana de Construcción (NEC), el sitio en estudio se encuentra en la zona sísmica V por su valor de aceleración máxima en roca de 0,35 g correspondiente a un periodo de retorno de 475 años; lo cual indica que el sitio se encuentra en una zona de alta amenaza sísmica (Anexo 2: Mapa Sísmico de la NEC 2015). La estabilidad de la zona está relacionada con procesos tectónicos erosivos.

- De forma preliminar se ha considerado el análisis sísmico donde se ha definido que el sitio se encuentra ubicado en una zona con un factor de Pseudoaceleración correspondiente a 0,35 g con un nivel de riesgo alto.

**Imagen 14:** Ubicación del sitio en estudio parque El Rosario, en el mapa de zonas sísmicas determinadas en la Norma Ecuatoriana de la Construcción 2015.

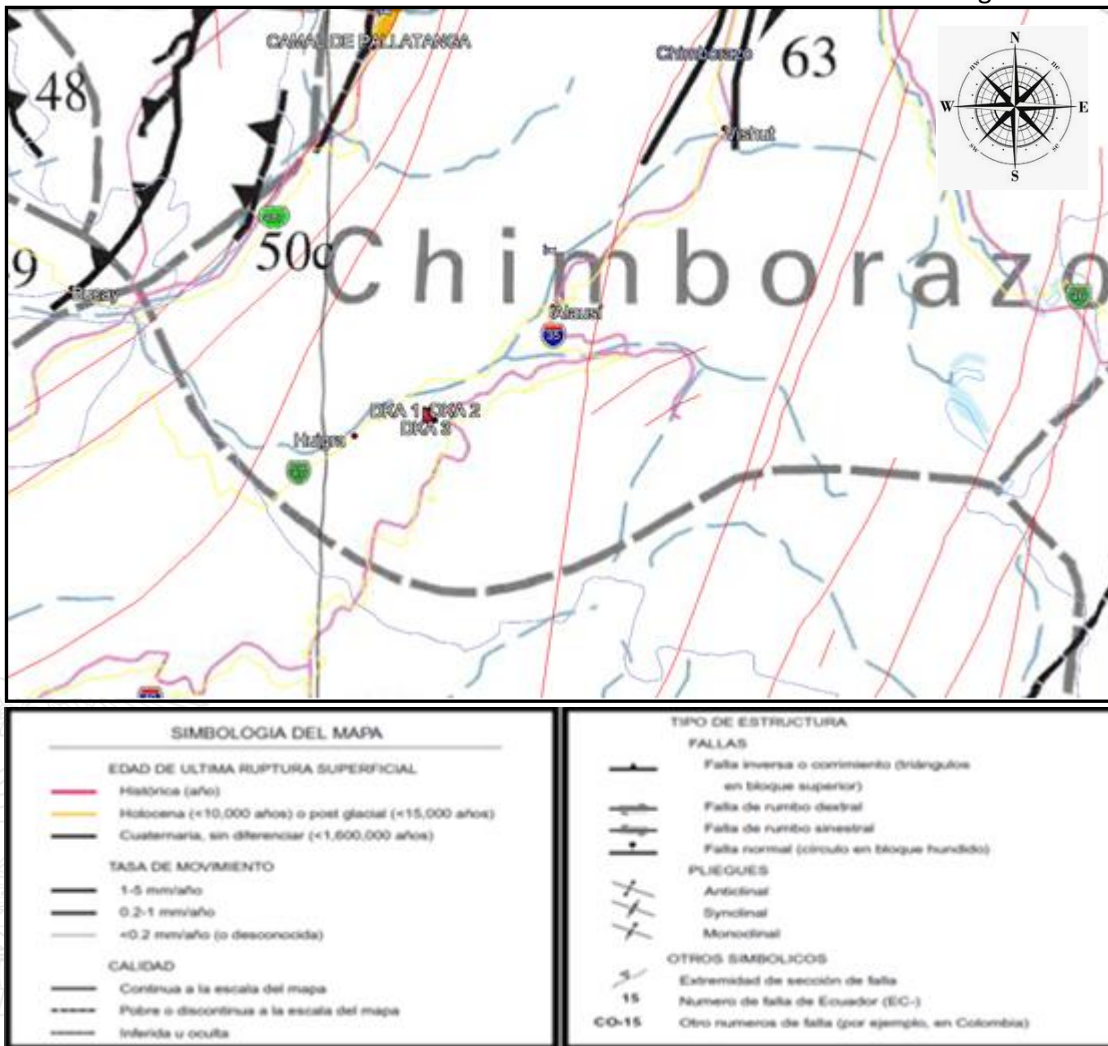
**Anexo 3:** Mapa de fallas Geológicas

EC-50 Pallatanga fault zone; EC-50c Southern section, presenta una tasa de movimiento anual probable <1 mm/año, y de tipo Dextral reverso.

- Es necesario considerar que existe influencia del macrosistema de Falla Guayaquil – Caracas, que a su vez en la parte local se aprecia la influencia del Sub-Sistema EC-50 Pallatanga fault zone; EC-50c Southern section, presenta una tasa de movimiento anual probable <1 mm/año, y de tipo Dextral reverso.

**Imagen 15:** Localización del sitio en estudio en el mapa de Fallas Cuaternarias y Pliegues de Ecuador y sus Regiones Oceánicas Adyacentes, y su relación con las fallas activas y réplicas sísmicas. Fuente: IG-EPN, Mapa de Fallas Cuaternarias y Pliegues de Ecuador y sus Regiones Oceánicas Adyacentes 2003.

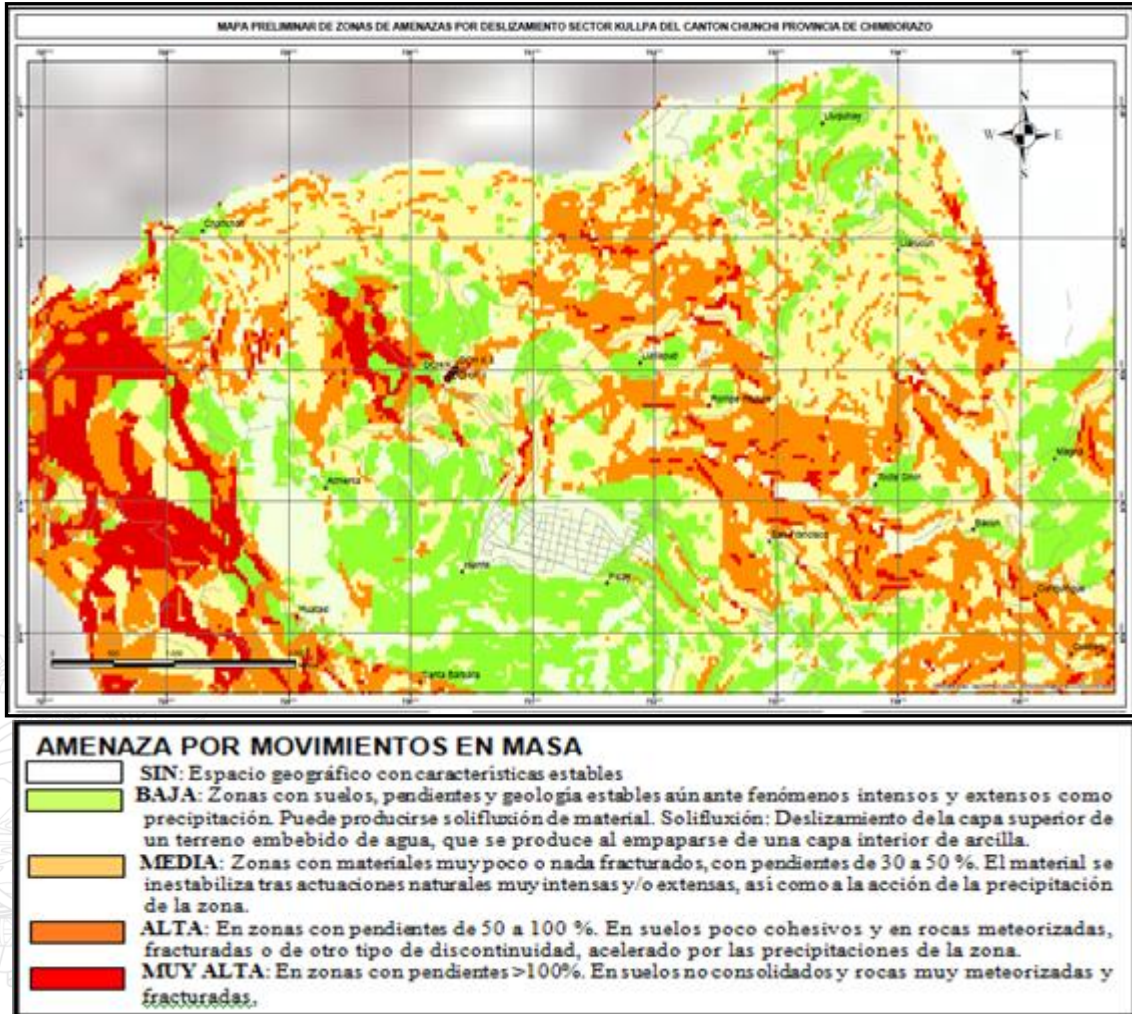
Anexo 4: Mapa de susceptibilidad a deslizamientos

- Al realizar el análisis del sitio se determina que está ubicado en zonas con niveles de amenaza por deslizamiento que van desde Alta – Media, a saber: **MEDIA:** Zonas con materiales muy poco o nada fracturados, con pendientes de 30 a 50 %. El material se inestabiliza tras actuaciones naturales muy intensas y/o extensas, así como a la acción de la precipitación de la zona. **ALTA:** En zonas con pendientes de 50 a 100 %. En suelos poco cohesivos y en rocas meteorizadas, fracturadas o de otro tipo de discontinuidad, acelerado por las precipitaciones de la zona.

Imagen 16: Localización del sitio en estudio en el mapa de Susceptibilidad por deslizamientos. Fuente: SGR 2014.

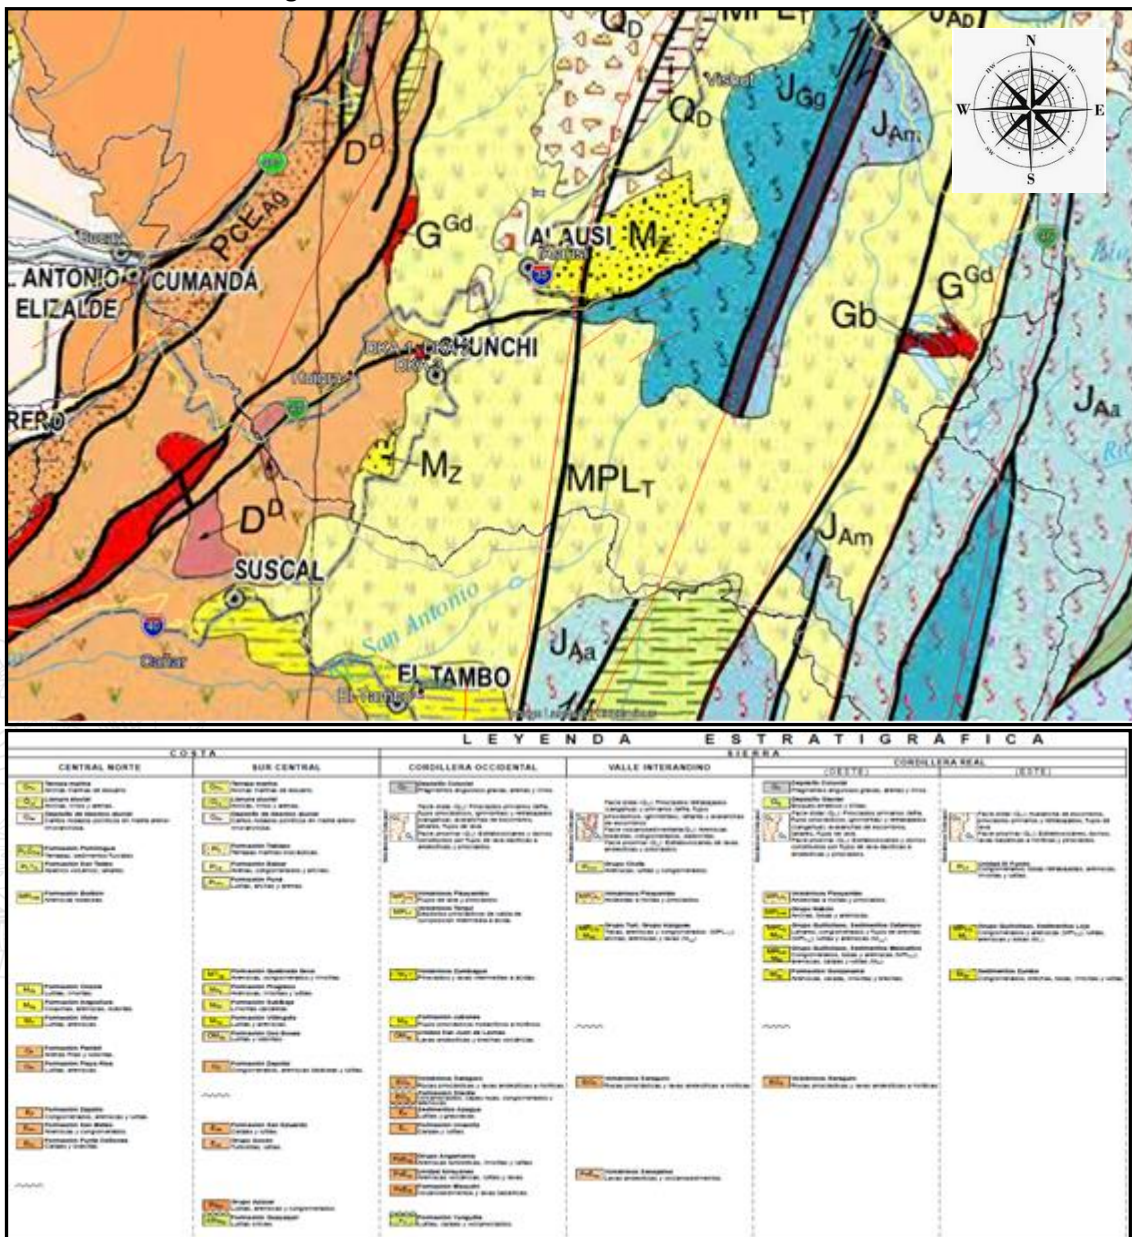
Anexo 5: Análisis Geológico

El sitio inspeccionado se ubica al sobre la Formación Volcánicos Saraguro, de la época Oligoceno, del periodo Paleógeno y la era Cenozoico; litológicamente se identifican rocas

piroclásticas y lavas andesíticas a riolíticas; y, de la Unidad Volcánicos Tarqui de la época Plioceno, período Neógeno y era Cenozoico, con materiales piroclásticos de caída de composición intermedia a ácida; superficialmente se aprecian suelos tipo areno limosos, arcillosos que son aprovechados en la agricultura.

Imagen 17: Mapa Geológico de la Republica de Ecuador. INIGEMM-2017
