COORDINACIÓN ZONAL DE GESTIÓN DE RIESGOS 03

REPORTE DE SEGUIMIENTO DE GRIETAS EN EL SECTOR LA ARMENIA CANTON CHUNCHI

2. SITUACION ACTUAL: Sector La Pampa

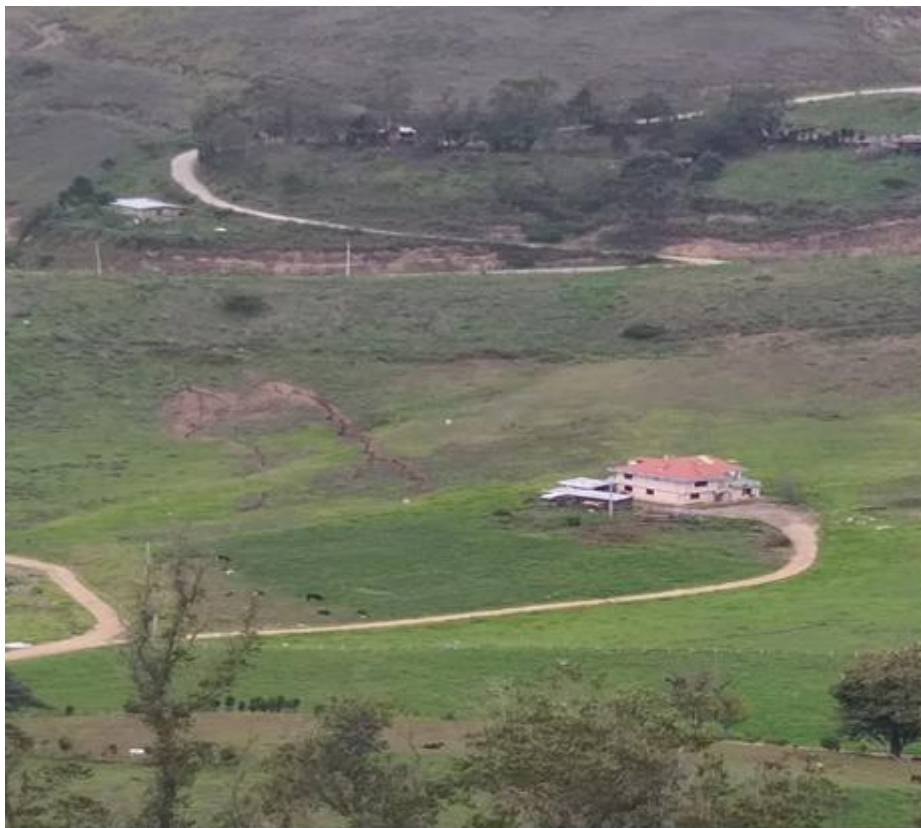
Imagen 1: Sector La Pampa 21/12/2021

Se coordina con el director de Obras Públicas del Gad de Chunchi y se realiza el recorrido por el sector de La Pampa, sitio en el que se verifican el aparecimiento e incremento de los espesores de las grietas.

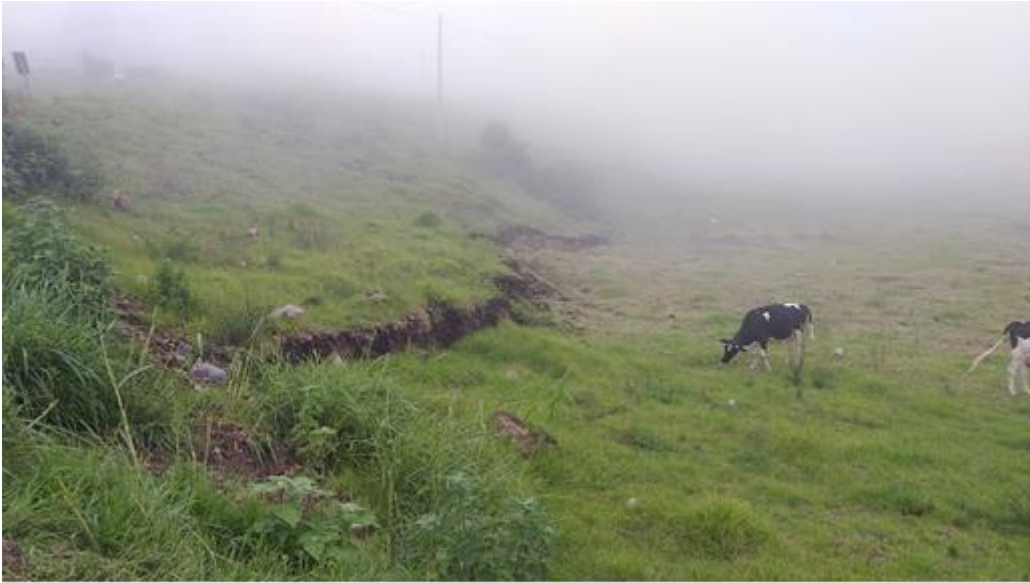
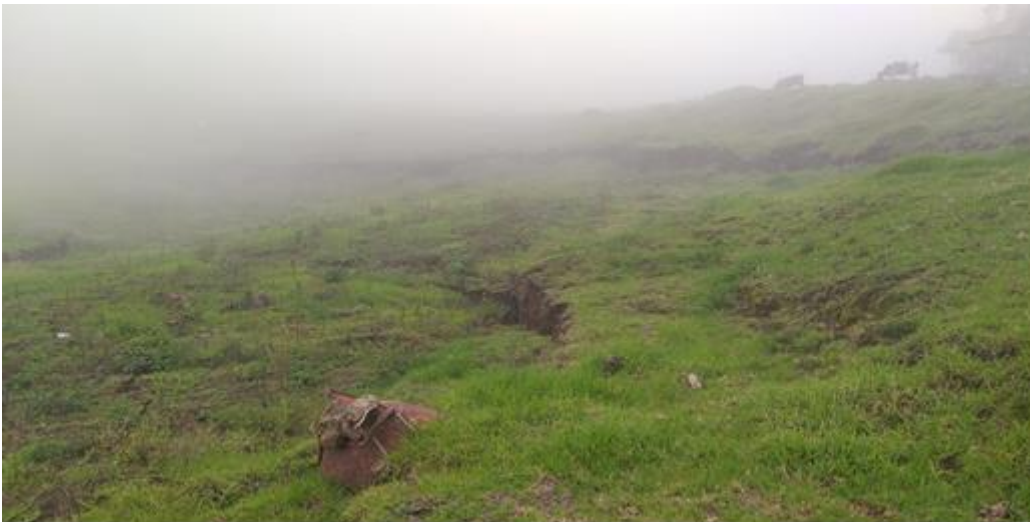
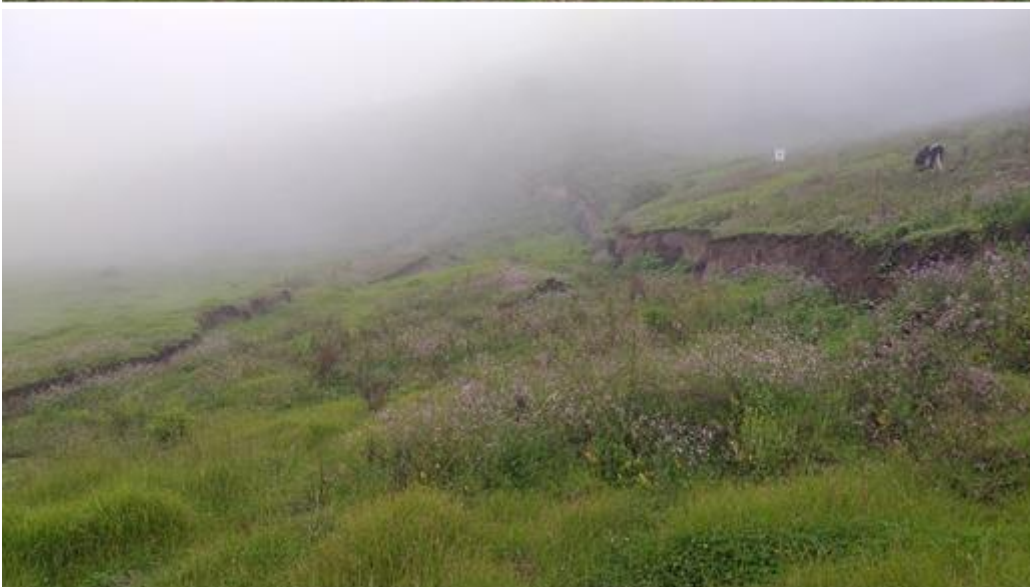
Imágenes 2, 3 y 4: Imágenes de las grietas en el sector La Pampa.15/02/2022

- El sector La Armenia aún se evidencia movimientos en masa paulatinos que ocasionan el aumento del tamaño de las grietas existentes y la aparición de nuevas grietas como consecuencia de la deformación del material (suelo). Durante la inspección se observó que las grietas estaban rellenas, lo cual no sustituye a una medida de mitigación y dificulta observar el avance del material desplazado.

- Realizar medidas de prevención
 - Dado que continúa activo el deslizamiento se deben tomar las medidas correctivas necesarias para que la zona no sea habitada como medida de prevención.

- El GAD Municipal de Chunchi, El Gad Provincial deberán establecer un sistema de monitoreo de las grietas en las cercanías al deslizamiento de La Armenia de acuerdo al ámbito de su competencia en territorio.

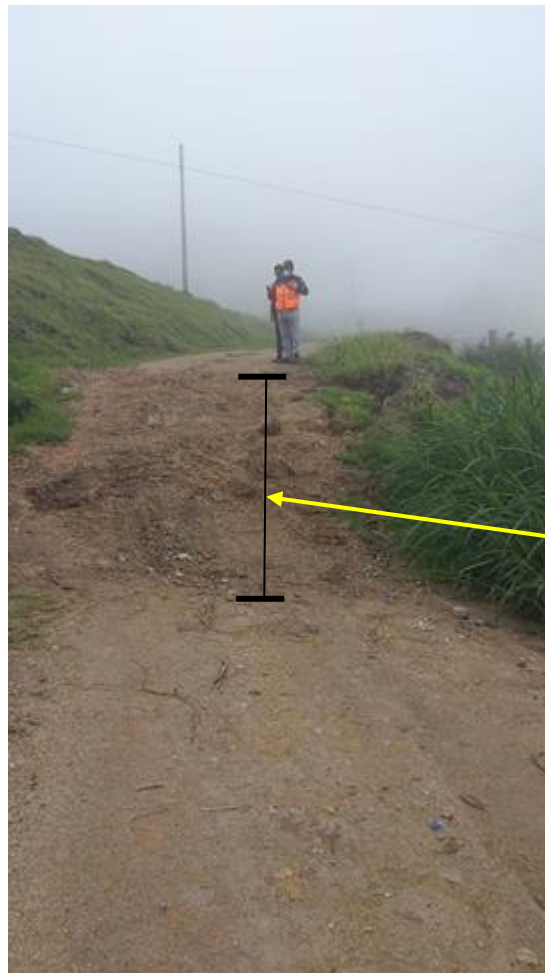
Imagen 6: Imagen del asentamiento de la vía de ingreso a la galería.15/02/2022

Desnivel aproximado
de 2,50 m

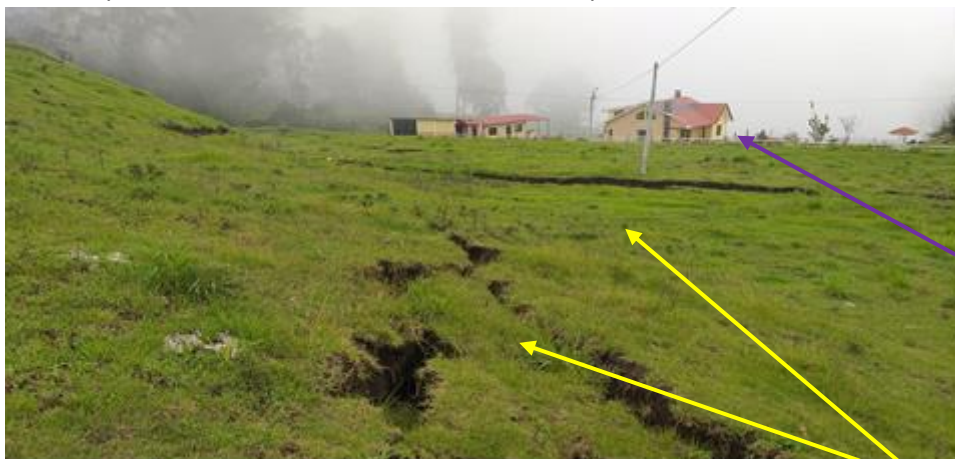
Parte Superior de villa en dirección sur de la Pampa

Grieta
nueva

Imágenes 7, 8 y 9: Imágenes de las grietas en dirección sur de La Pampa.15/02/2022

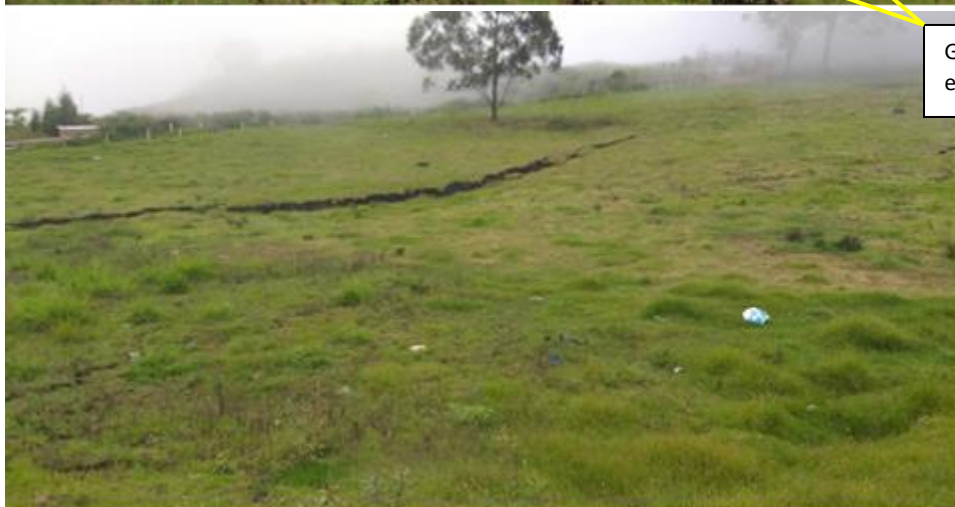
Grieta con
espesores > a 25 cm

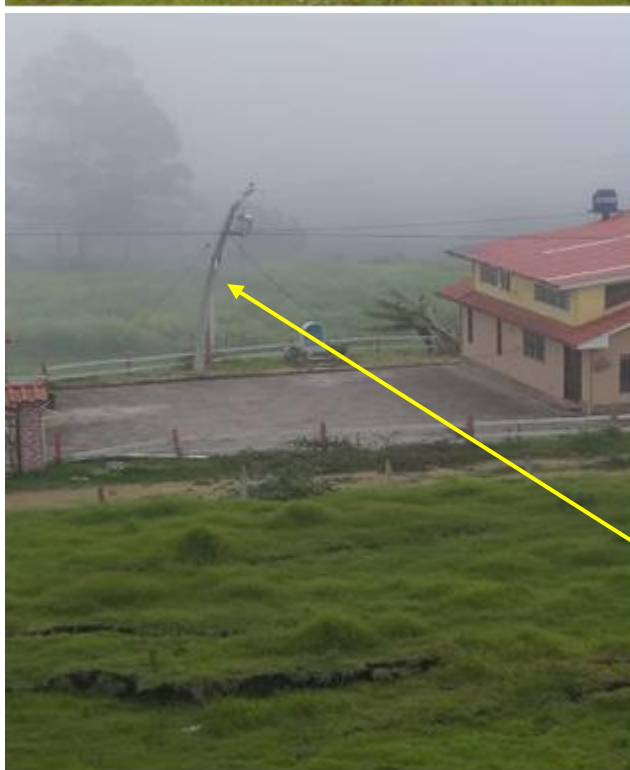
Poste eléctrico tensionado, y
basculado por el
desplazamiento del suelo

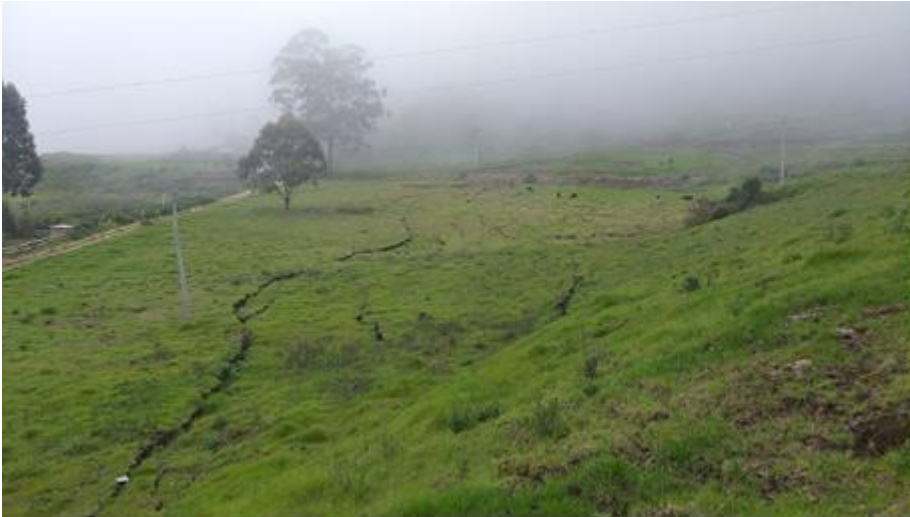
Imagen 10: panorámica de las grietas en dirección sur de La Pampa.15/02/2022

- Gran parte del área con susceptibilidad a movimientos en masa presenta grietas de gran longitud y asentamientos diferenciales, por lo que el municipio de Chunchi optó por implementar un sistema para monitoreo manual que se lo realiza a diario y se ha colocado señalética que indica el riesgo por inestabilidad geológica existente.
