COORDINACIÓN ZONAL DE GESTIÓN DE RIESGOS 03

REPORTE DE SEGUIMIENTO DE GRIETAS EN EL SECTOR LA ARMENIA CANTON CHUNCHI

2. SITUACION ACTUAL: Sector La Pampa

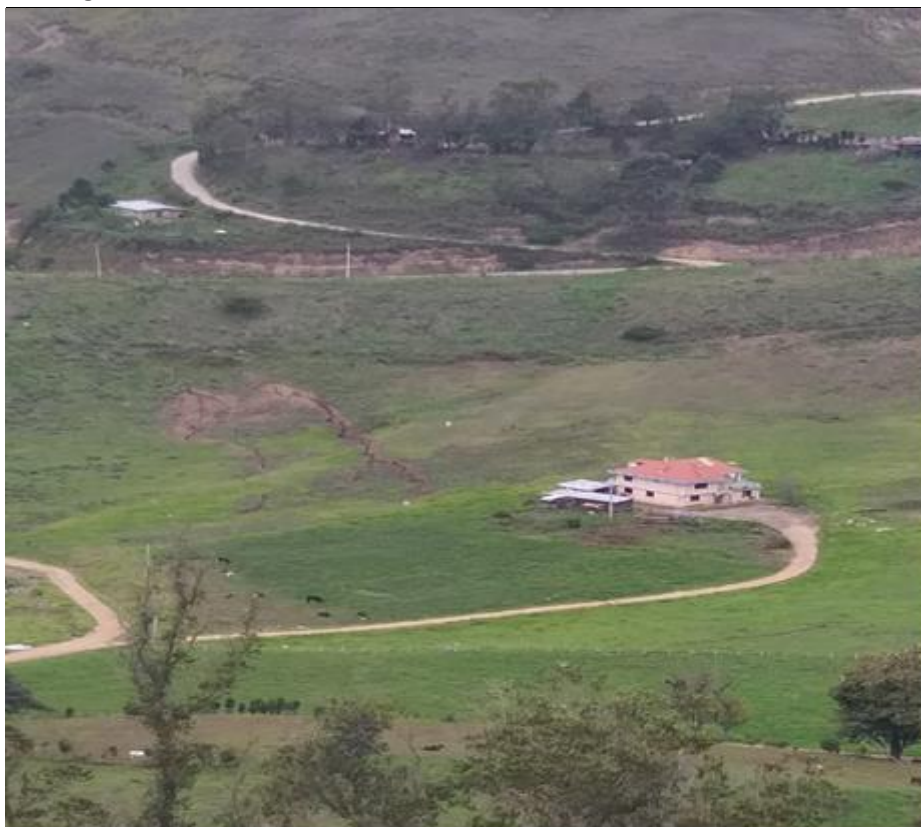
Imagen 1: Sector La Pampa 21/12/2021

Se coordina con el director de Obras Públicas del Gad de Chunchi y se realiza el recorrido por el sector de La Pampa, sitio en el que se verifican el aparecimiento e incremento de los espesores de las grietas.

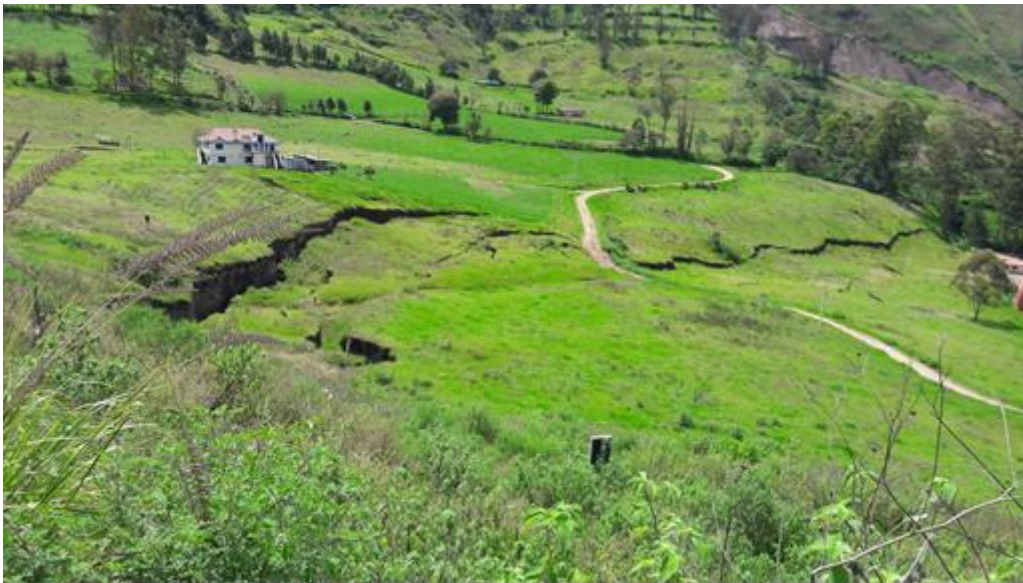
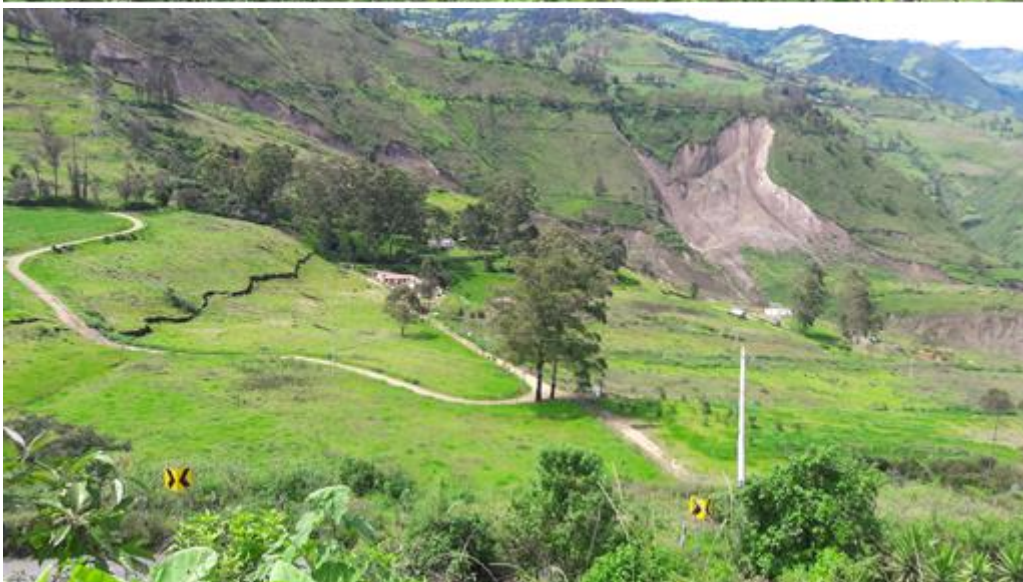
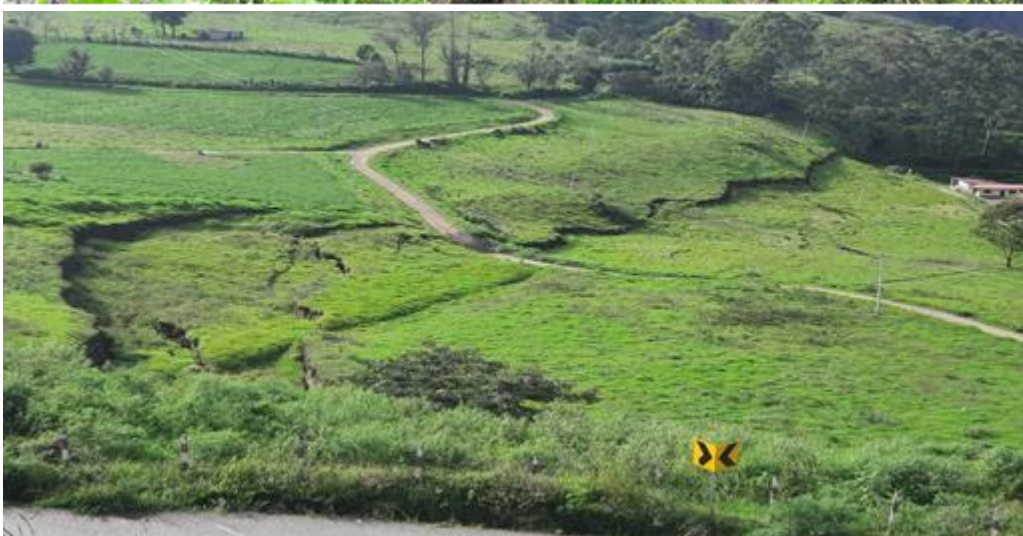
Imágenes 2, 3 y 4: Imágenes de las grietas en el sector La Pampa.01/04/2022

- El sector La Armenia aún se evidencia movimientos en masa paulatinos que ocasionan el aumento del tamaño de las grietas existentes y la aparición de nuevas grietas como consecuencia de la deformación del material (suelo).

- Se pudo evidenciar un avance en los desplazamientos de la masa de suelo por lo que el crecimiento de las grietas y asentamientos es muy rápido.
- Gran parte del área con susceptibilidad a movimientos en masa presenta grietas de gran longitud y asentamientos diferenciales, por lo que el municipio de Chunchi optó por implementar un sistema para monitoreo manual que se lo realiza a diario y se ha colocado señalética que indica el riesgo por inestabilidad geológica existente.

- El GAD Municipal de Chunchi, El Gad Provincial deberán establecer un sistema de monitoreo de las grietas en las cercanías al deslizamiento de La Armenia de acuerdo al ámbito de su competencia en territorio.

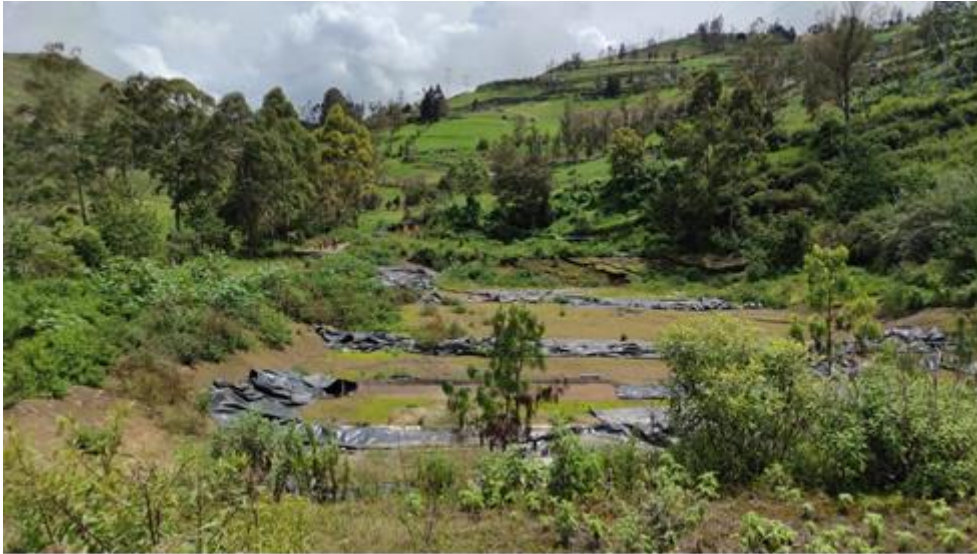
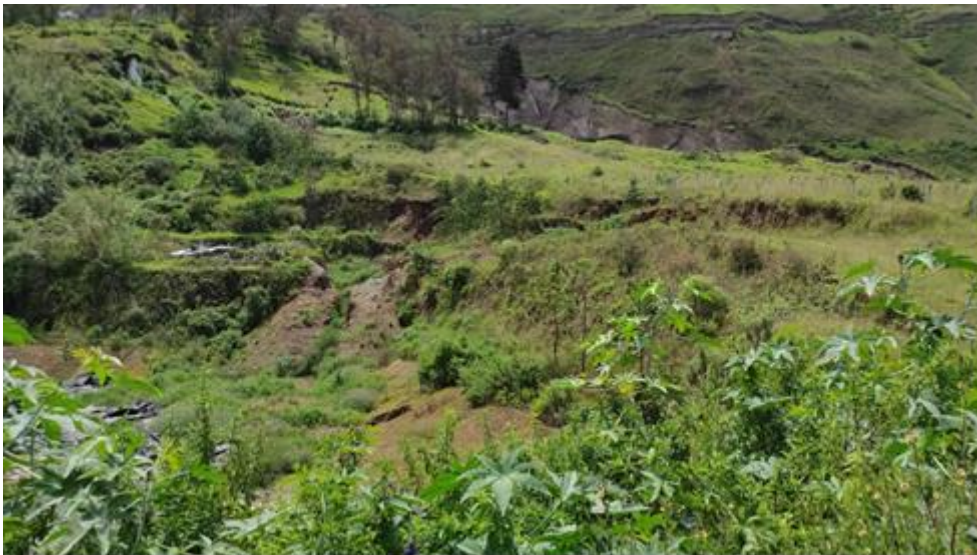
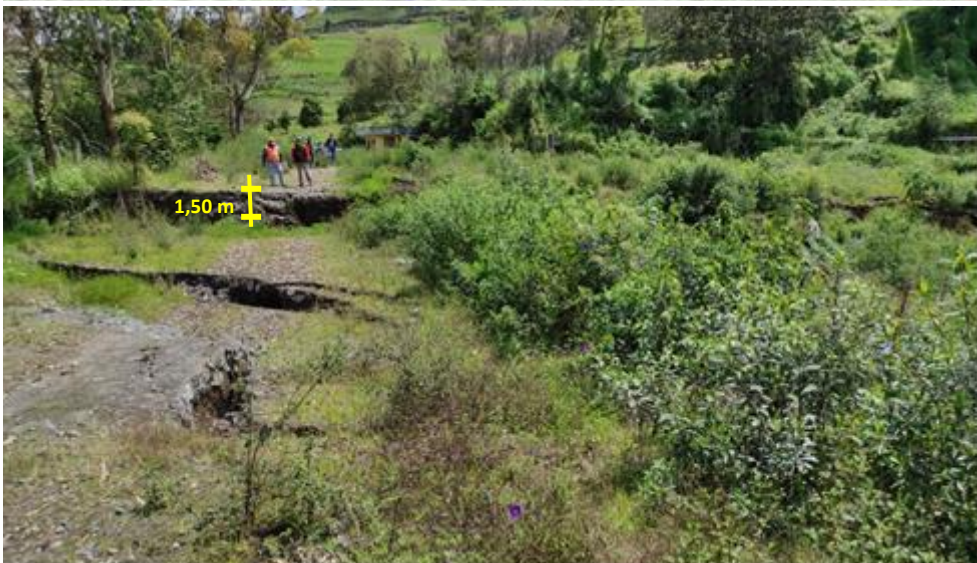
Imagen 5, 6 y 7: Imagen de las grietas en el sector Piscinas de oxidación.01/04/2022

- En el sitio aledaño a la villa ubicada en la parte baja de las piscinas de oxidación se aprecia el acrecentamiento de las grietas y los postes eléctricos basculados debido al empuje de la masa de suelo que se está desplazando.

- Realizar medidas de prevención
 - Dado que continúa activo el deslizamiento se deben tomar las medidas correctivas necesarias para que la zona no sea habitada como medida de prevención; considerar la definición de un nivel de alerta ante la amenaza por deslizamiento.

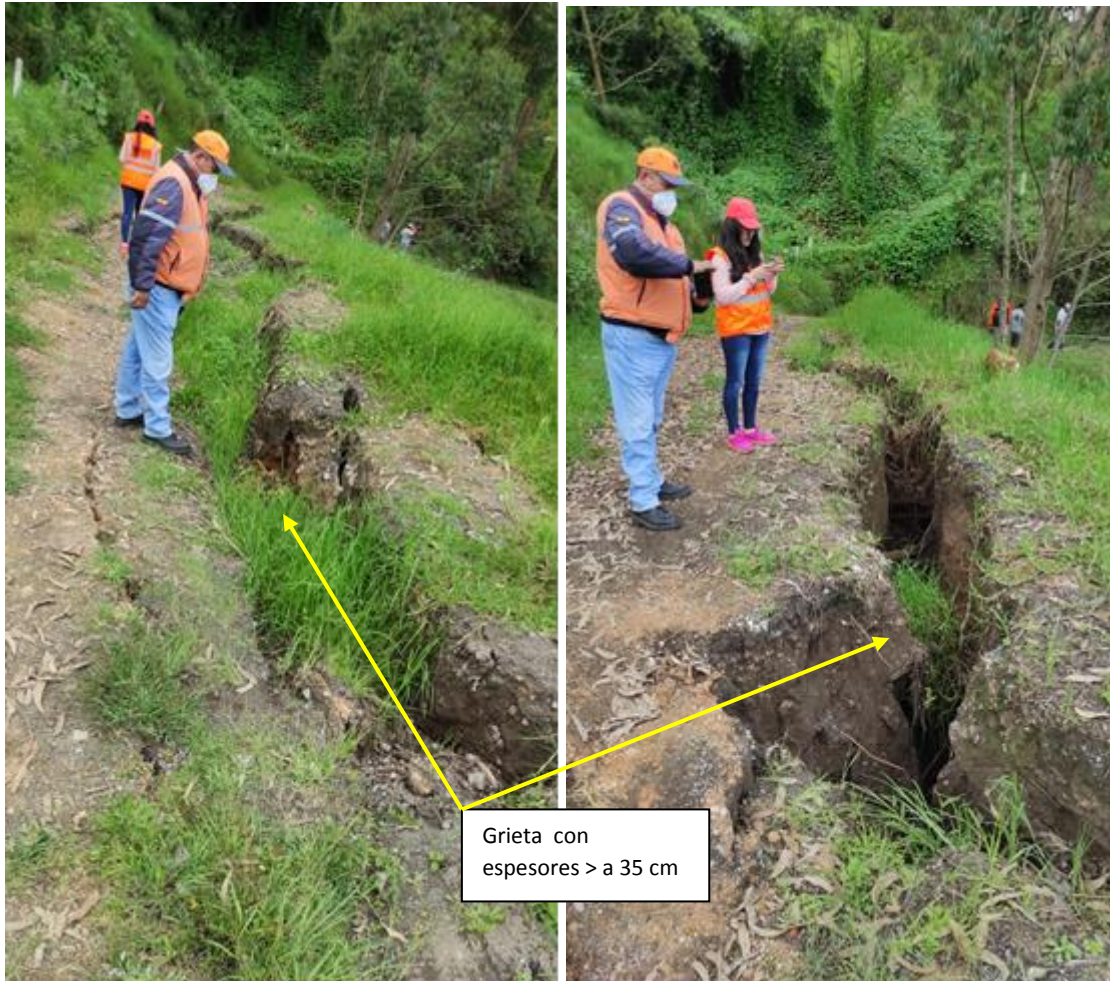
Imágenes 8 y 9: Imágenes de ingreso a la villa.01/04/2022

Sector bajo de las piscinas de oxidación vía de ingreso a la villa.
