COORDINACIÓN ZONAL DE GESTIÓN DE RIESGOS 03

INFORME DE ANÁLISIS DE AMENAZA

INFORME N°. SNGRE-IASR-03-2021-044

ASUNTO: Informe de inspección técnica en el sector La Armenia dentro del área identificada como susceptibilidad movimientos en masa.

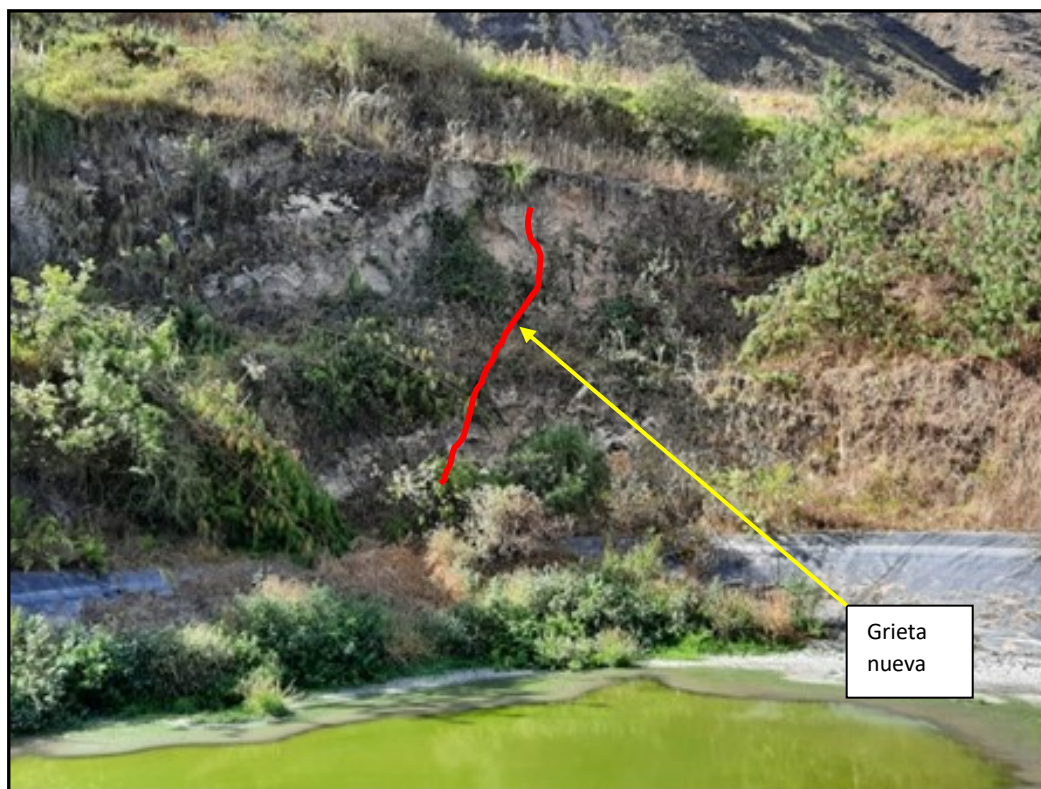
Se coordina con el director de Obras Públicas del Gad de Chunchi y se realiza el recorrido por el sector de las piscinas de oxidación, sitio en el que se verifican el aparecimiento e incremento de los espesores de las grietas que tienen un rumbo paralelo al cauce generado por el deslizamiento del mes de febrero.

Imagen 1: Grietas sobre la piscina de oxidación.

De igual manera se verifica un asentamiento al ingreso de las piscinas con una franja de 4 m de ancho y un desnivel aproximado de 12 cm.

república apoye la gestión y desarrollo del territorio bajo su jurisdicción: considerar el manejo técnico de las aguas de regadío (impermeabilización de canales, definir tiempos de riego por aspersión e indicaciones sobre su aplicación en taludes).

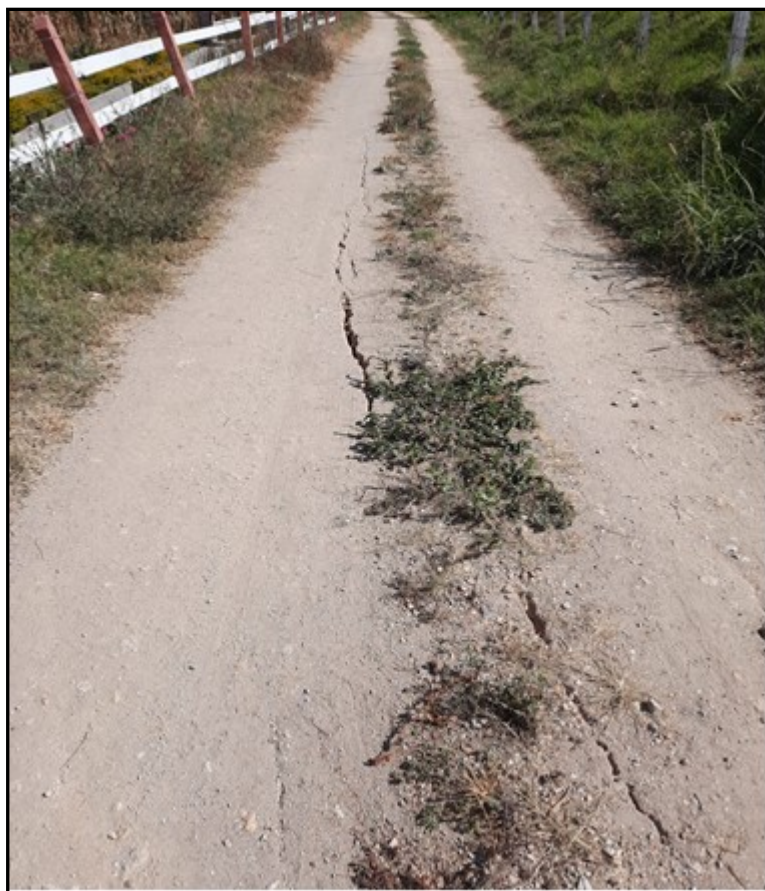
Luego en la parte baja en el camino de ingreso a dos viviendas en dirección al cauce del deslizamiento se verifica el incremento del espesor de la grieta que en el mes de julio tenía un espesor de 2.71 mm ahora es de 27 mm: en este sector se aprecia además que los postes para las líneas de abastecimiento eléctrico se hallan basculados.

Imagen 2: Grietas sobre la vía en la parte baja piscina de oxidación.

Se estima que se está desplazando el bloque sobre el cual se asientan estas dos viviendas. De la misma forma se aprecian la activación de los escarpes que se ubican hacia la parte baja de la loma donde se ubica la Gallera.
