INFORME DE ANÁLISIS DE AMENAZA

INFORME N°. SNGRE-IASR-03-2021-064

PARA:	Sr. Walter Narváz Mancero Alcalde Municipal Gad Municipal de Chunchi
ASUNTO:	Informe de inspección técnica en el sector La Armenia dentro del área identificada como susceptibilidad movimientos en masa.
REF.:	Reporte de grietas en varios sectores de La Armenia, cantón Chunchi, provincia del Chimborazo.
FECHA:	27 de diciembre de 2021

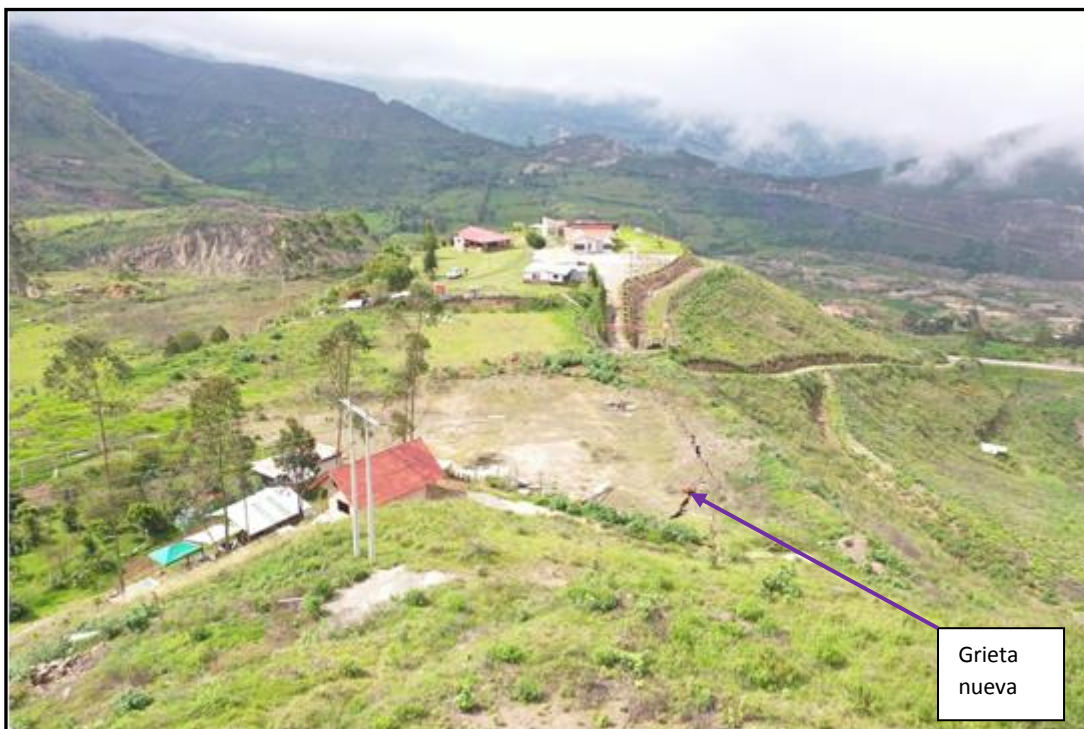
En dirección norte de La Gallera se constata el apareamiento de una grieta con un crecimiento muy rápido

Imagen 3: Grietas sobre el sector de la gallería.

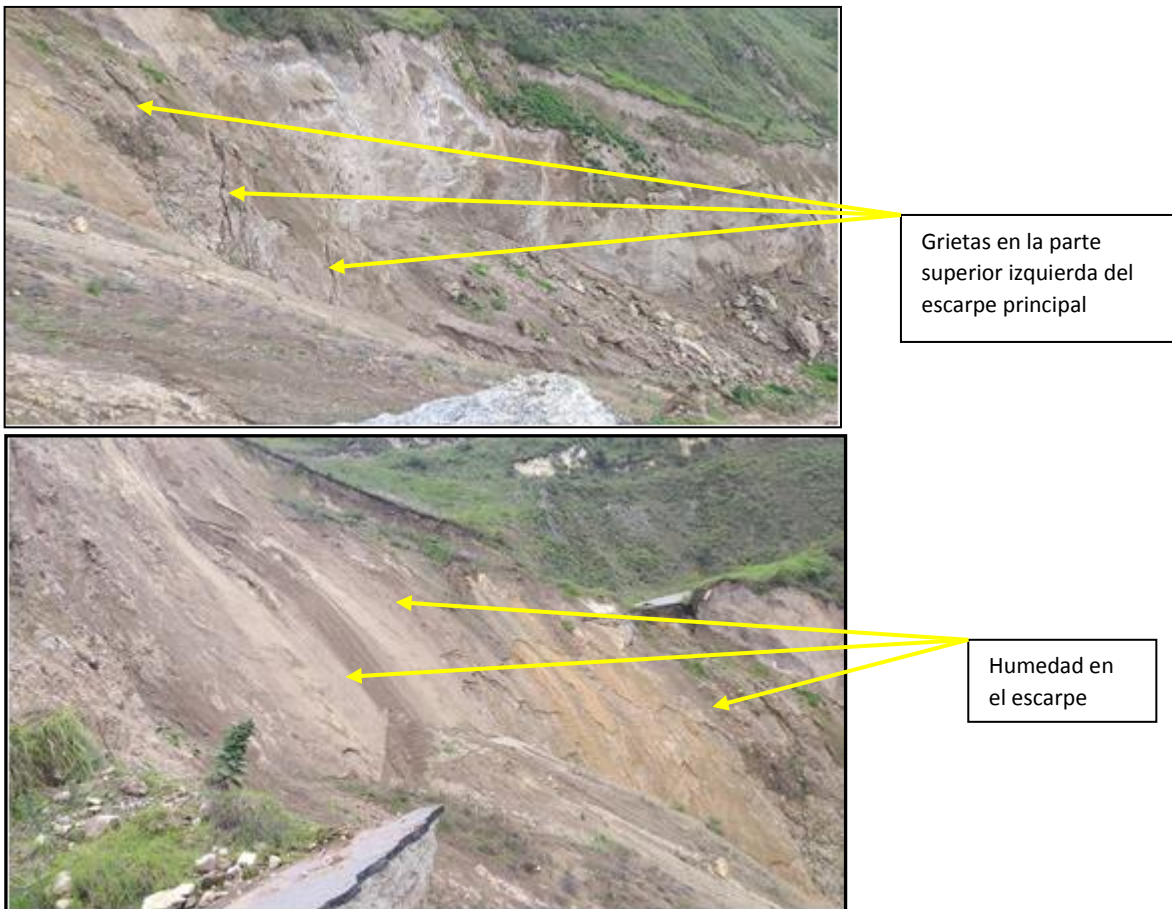
De la misma manera se evidencia la presencia de agua en los taludes así como agrietamientos que evidencia el movimiento.

Imagen 5 y 6: Imágenes en la parte alta del escarpe principal.

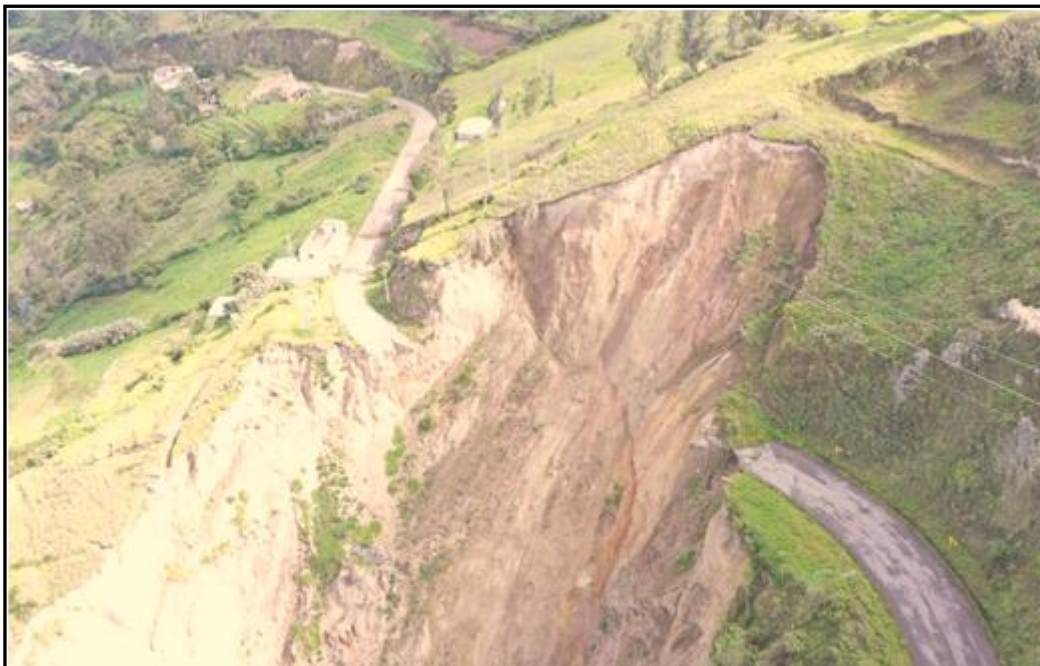
En el sector donde se interrumpió la vía se observan asentamientos cada vez mas grandes con

grietas que sobrepasan los 5 cm de espesor; de la misma forma el talud aledaño se aprecia una grieta con un espesor considerable.

Imagen 7: Imágenes en la parte alta del escarpe principal, sobre la vía.

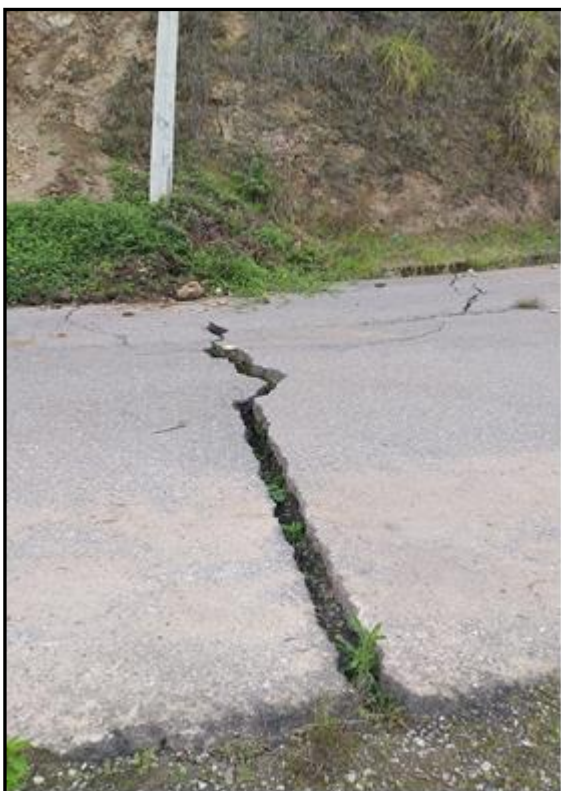
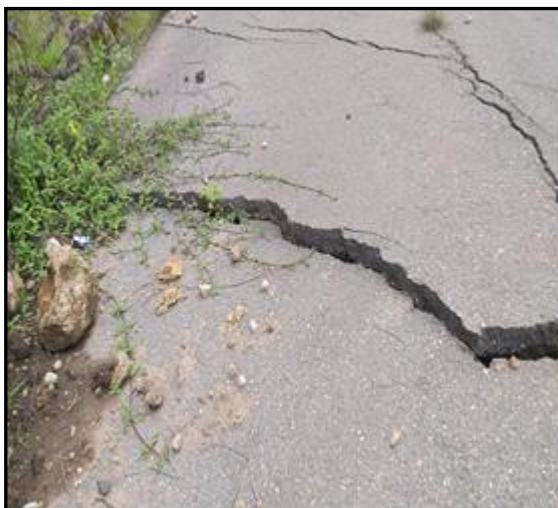
Imagen 8 y 9: Imágenes en la parte alta del escarpe principal, sobre la vía.

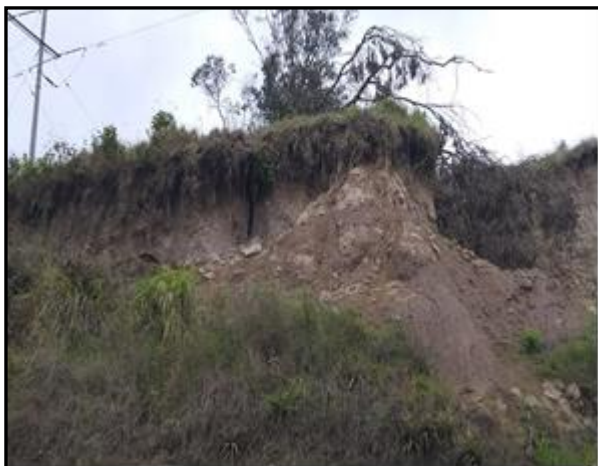
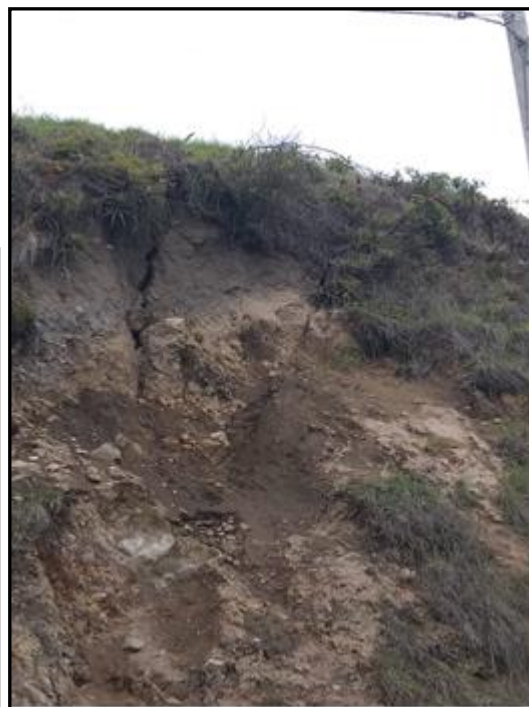
Imagen 10 y 11: Imágenes en la parte alta del escarpe principal, talud aladaño a la vía.

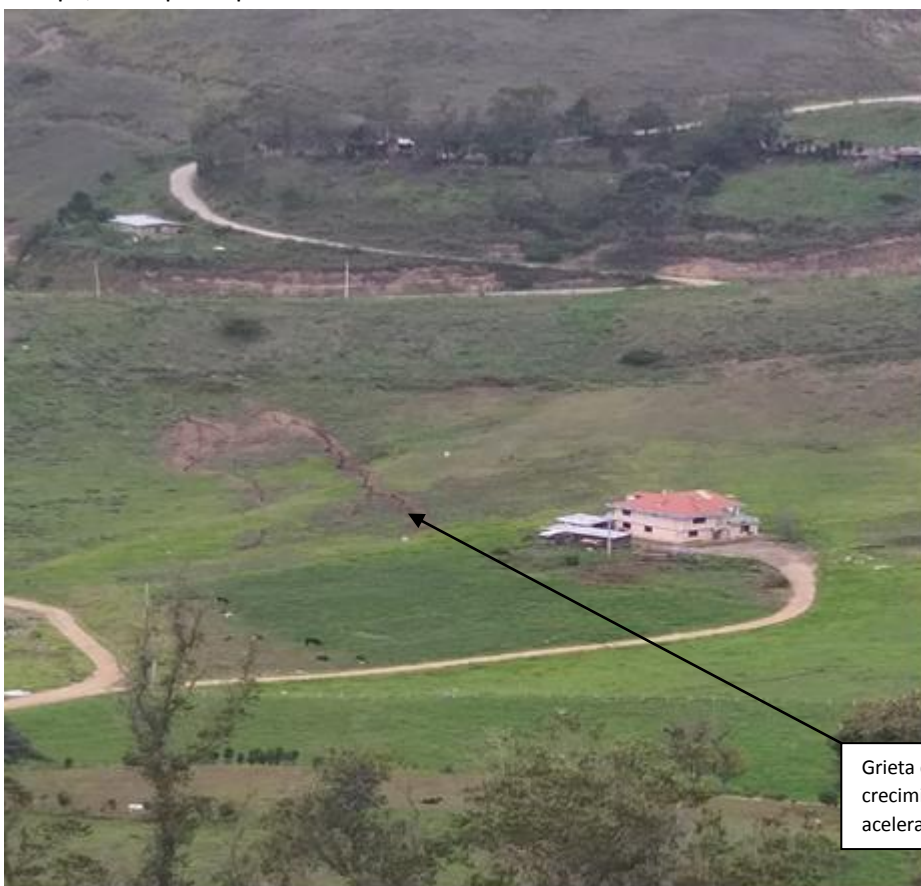
Por otra parte se informa el crecimiento acelerado de una nueva grieta en el Sector de La Pampa; en la parte posterior a la vivienda.

Grieta con
crecimiento
acelerado

Imagen 12: Vista panorámica del sector La Pampa y la grieta nueva.

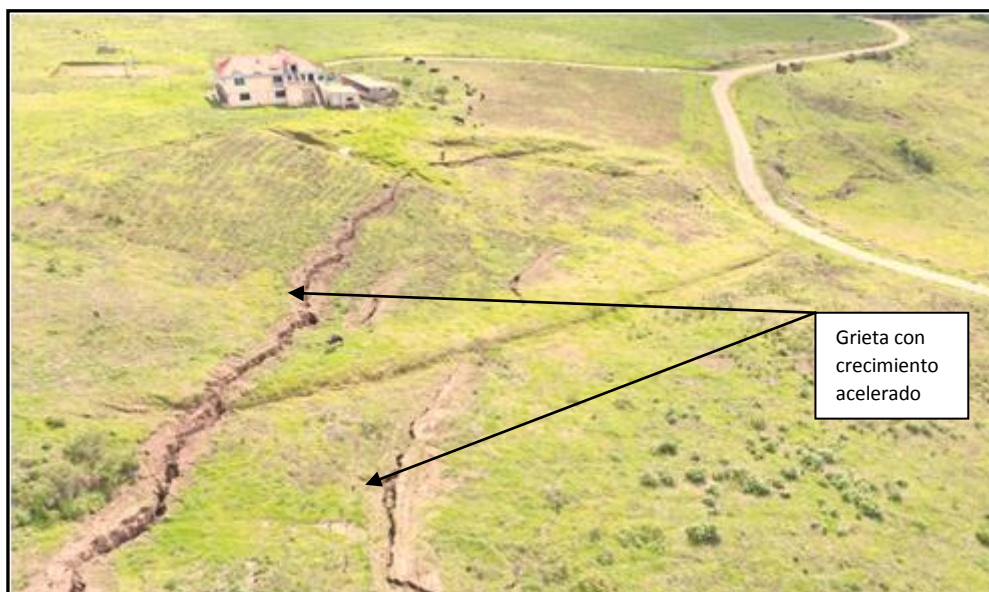
Imagen 13: Imagen de las grietas en el Sector La Pampa (27/12/2021).

- El GAD Municipal de Chunchi, El Gad Provincial deberán establecer un sistema de monitoreo de las grietas en las cercanías al deslizamiento de La Armenia de acuerdo al ámbito de su competencia en territorio.
