**INFORME N°.SNGRE-IASR-08-2021-020**

**ASUNTO:** Informe técnico del movimiento en masa en el sector La Armenia del Cantón Chunchi, Provincia Chimborazo

**FECHA:** 18 de febrero de 2021

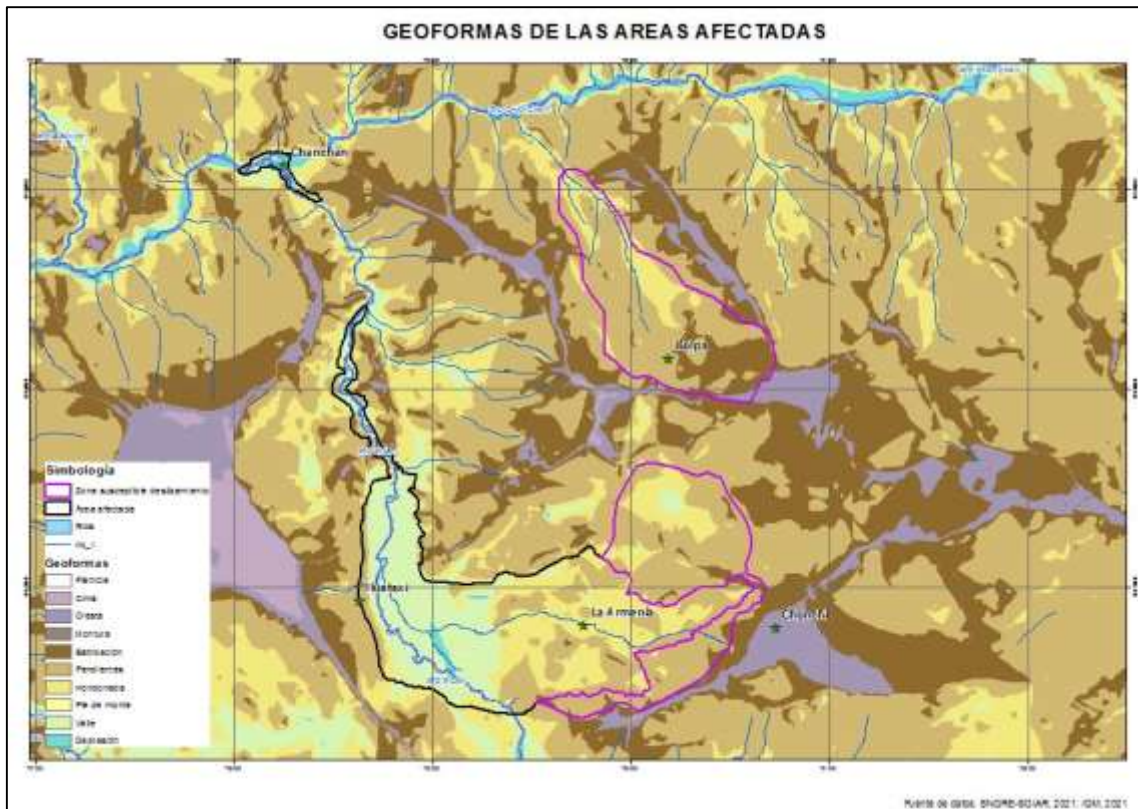
Las principales geoformas en la zona corresponden a Vertientes Inferiores y Relieves de las Cuencas Interandinas de la Sierra Norte. Estos paisajes están ubicados en continuidad topográfica con la geología descrita, en las partes bajas de las vertientes interandinas presentan relieves globalmente más suaves, la diferencia de orden morfológico con las vertientes superiores son a veces menos evidentes.

En lo que respecta al valle del río Picay este corresponde a un valle amplio con zonas de depresiones hacia su zona central y bajas hasta su desembocadura en Chanchan en el río del mismo nombre, el cual a diferencia del río Picay presenta un valle escarpado con depresiones más profundas. En los sectores La Armenia y Kulpa podemos observar una zona de hondonada amplia rodeada de escarpes muy empinados con surcos y cárcavas producto de la erosión hídrica. Estas geoformas generalmente corresponden a zonas de pie de monte y deslizamientos antiguos propias de las Regiones Andinas con cubiertas de depósitos o rocas volcánicas.

**Figura 3** Geomorfología local escala 1: 5.000 de las áreas afectadas. Elaborado SNGRE, 2021

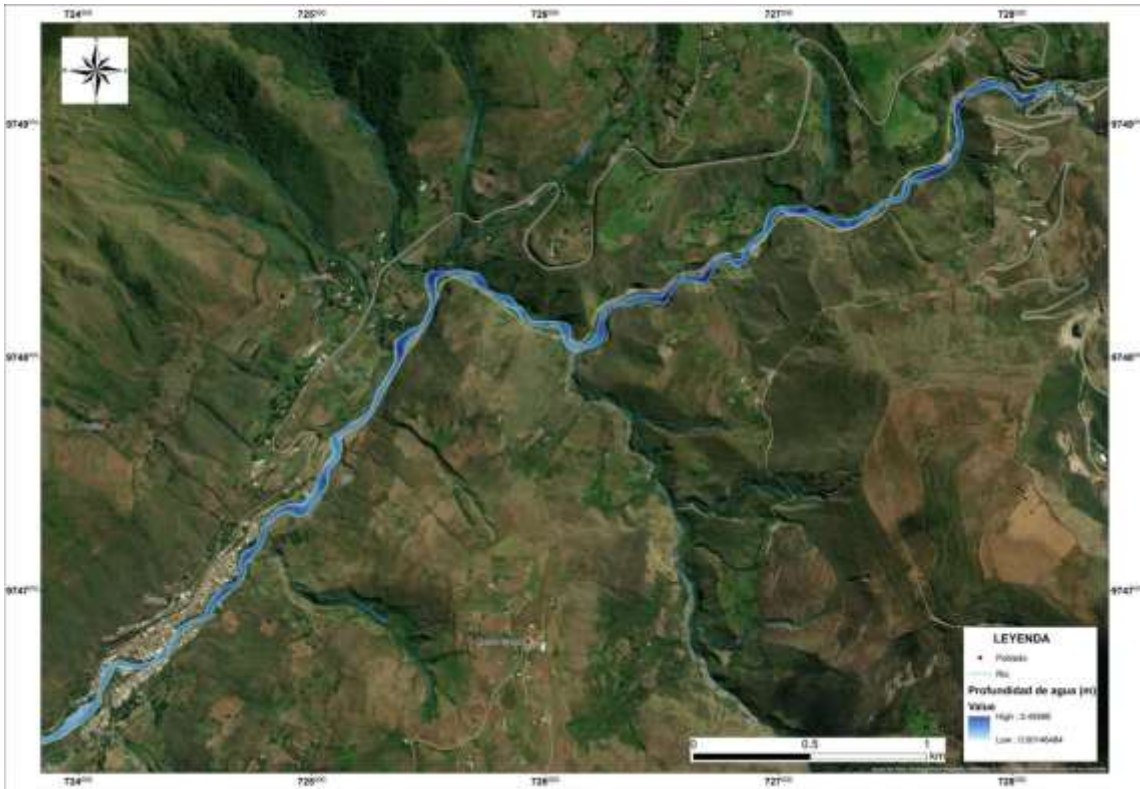
Figura 4 Tramo de modelación para un periodo de retorno de 100 años.

Los resultados de la modelación hidrodinámica muestran que en la cabecera parroquial de Huigra, específicamente las viviendas ubicadas junto a la margen izquierda y derecha del río Chanchan se verían afectadas por desbordamiento del mencionado río alcanzando profundidades de hasta 1 m de altura (nivel de agua). Las velocidades alcanzadas por el río en el

área urbana de Huigra presenta un rango de 6 hasta 46 m/s, este valor de velocidad indica que es muy erosivo.

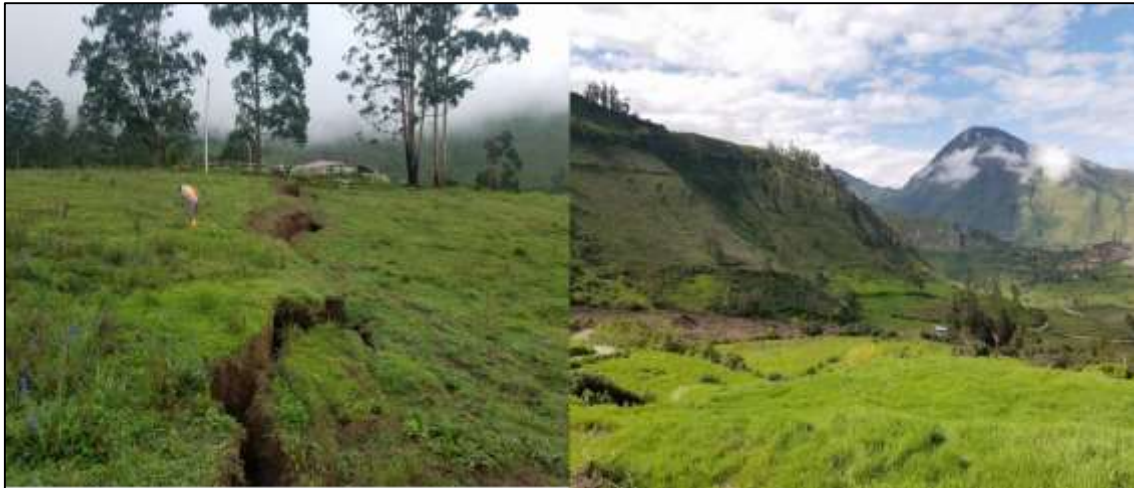
En lo que respecta a los factores condicionantes, la inestabilidad del terreno estaba condicionada principalmente por las características geológicas en donde previamente ya se habían identificado escarpes y agrietamientos activos, suelos poco consolidados MUY SATURADOS (zona de un antiguo deslizamiento) y residuales (meteorización de la roca), características hidrogeológicas (presencia de agua subterránea), pendientes escarpadas en los márgenes de la cuenca con marcas de erosión hídrica. (Fig. 6 y Fig. 7)

**Figura 6** Grietas de tracción y escarpes erosivos previo al deslizamiento Fuente: SNGRE, 2021.

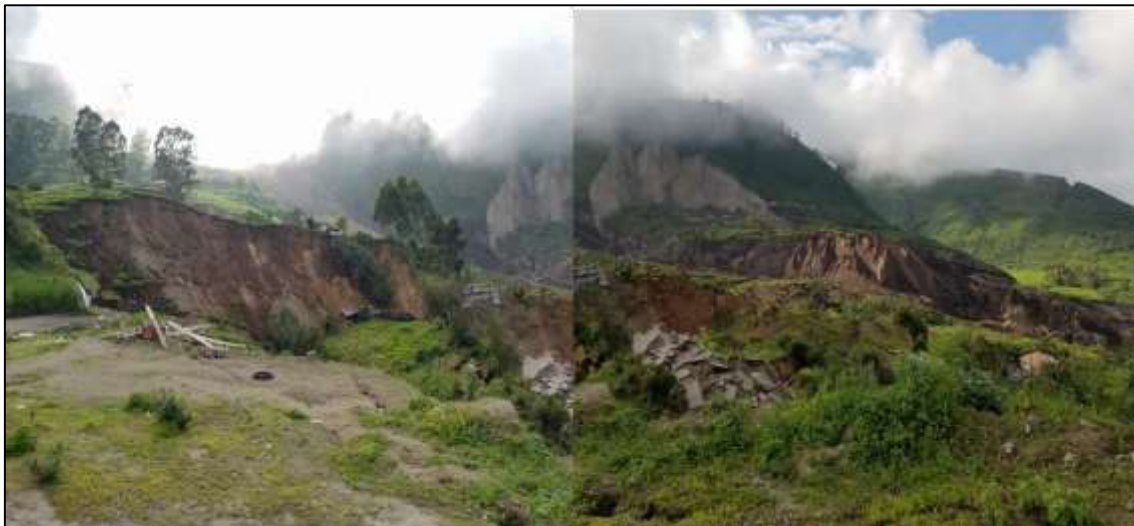
**Figura 7** Zonas de Grietas de tracción y escarpes erosivos posterior al deslizamiento Fuente: SNGRE, 2021.

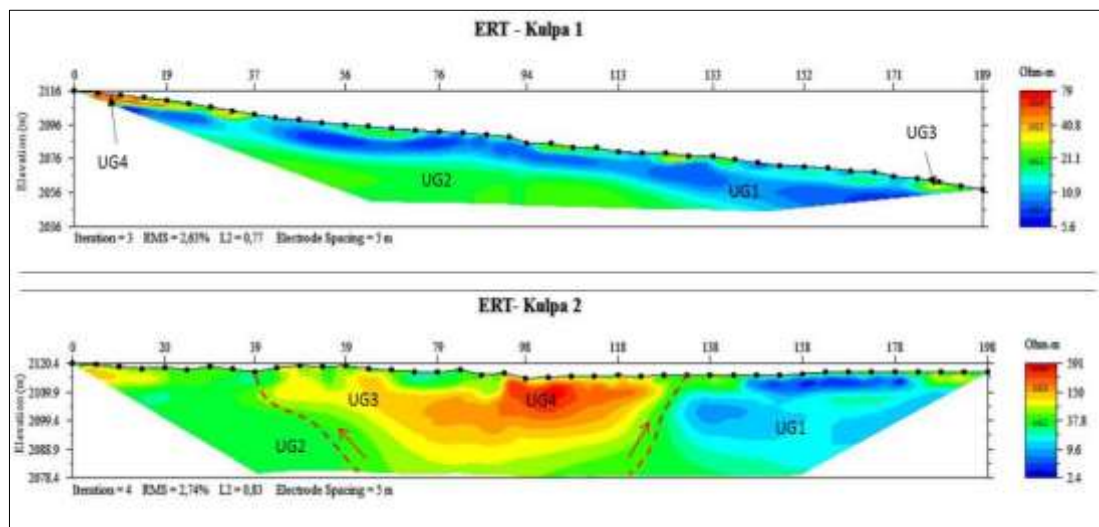
En el sector La Armenia se realizaron cuatro tomografías de resistividad eléctrica (Fig. 8 y Fig. 9) con longitudes AB de 182 a 394 metros respectivamente, con una separación de 10 m (La Armenia 1) y 5 m (La Armenia 2, 3 y 4) entre electrodos, la profundidad de investigación de las líneas es de 60 m y 34.4 m y con errores medios cuadráticos (RMS) de 2.25% a 4.79%. En el sector de Kulpa, se realizaron dos tomografías de resistividad eléctrica con longitudes AB de 189 y 198 metros cada una, con una separación de 5 metros entre electrodos llegando a una profundidad de investigación de 34.4 metros y RMS de 2.63% y 2.74%. Los resultados de este estudio serán ampliados en el reporte técnico del IIGE. Sin embargo es importante destacar que en el sector se identificó en el subsuelo un acuífero de tipo acuícludo y fallas de tipo posiblemente dextral.

Figura 9.- ERT del sector Kulpa

- Las estructuras geológicas identificadas en las ERT se localizan en superficie y se prolongan a mayor profundidad, estas estructuras presentan cinemáticas dextrales y sinestrales, provocando planos estructurales que favorecen a los deslizamientos sumados a la sobresaturación del subsuelo.

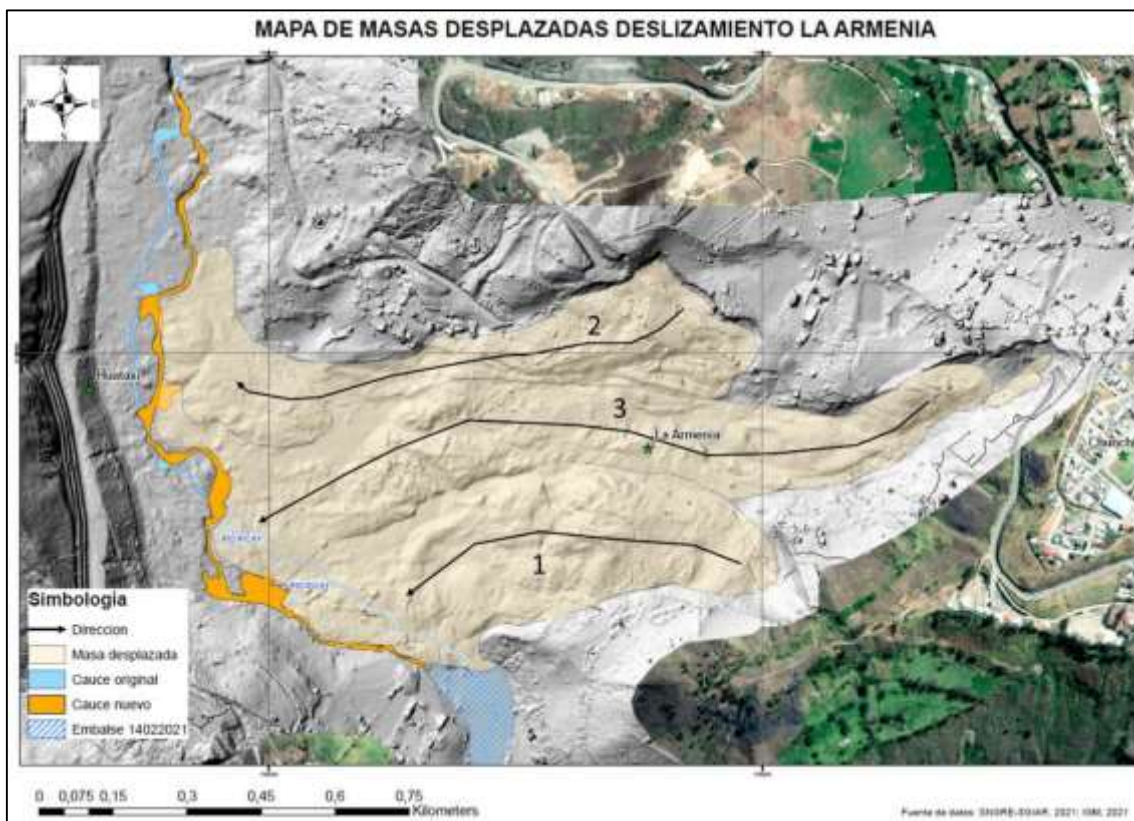
En general con la información recopilada se estima que este evento inicio con un deslizamiento rotacional (1) que provoco el desbalance generando una reacción en cadena que a su vez generó 2 grandes deslizamientos uno de tipo rotacional (2) y otro de tipo flujo a través de un plano de cuña en una falla local (Fig. 10).

**Figura 10** Masas desplazadas en el sector La Armenia

- El deslizamiento de La Armenia se caracteriza como de tipo complejo debido a que consiste de un proceso consecutivo de 3 deslizamientos a la vez, 2 de tipo rotacional y 1 de flujo.
